**RAPPORT C 1993:57**

**Luftfartshändelse  
den 27 december 1991  
i Gottröra, AB län**

**Ärende L-124/91**

## Rapport C 1993:57

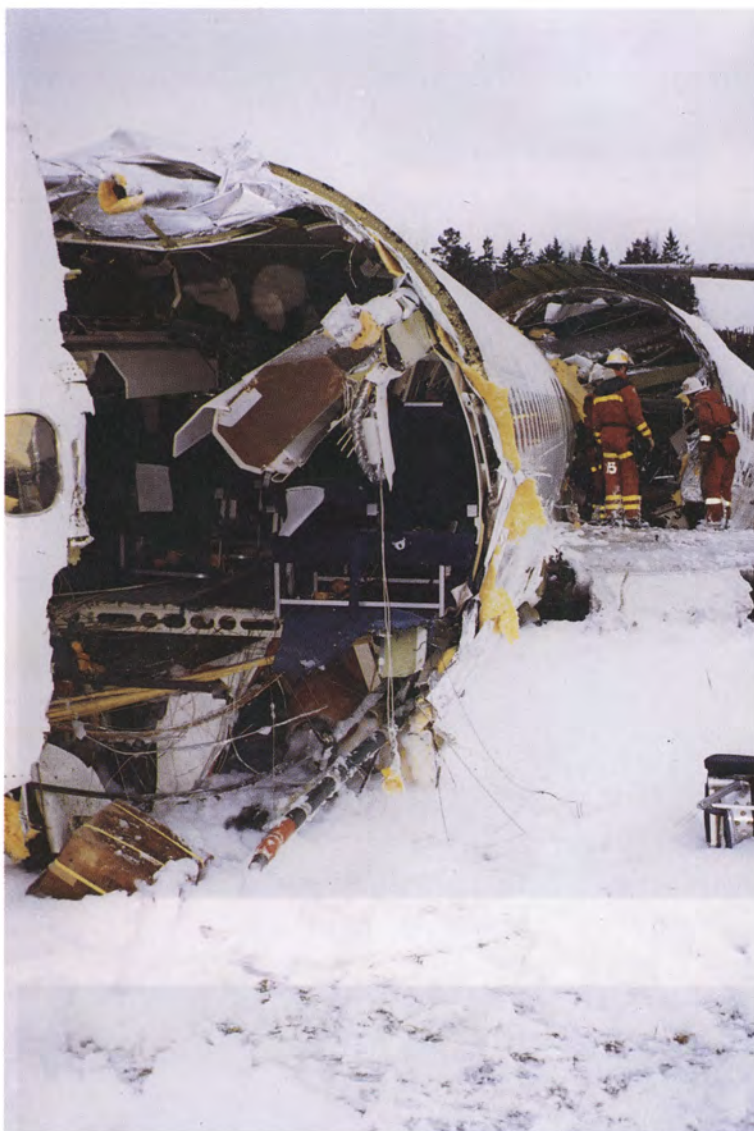
### Öppningar i flygplanskroppen

De båda främre nödutgångarna var öppna. Ingångsdörrens rutschbana hade inte

löst ut. Servicedörrens rutschbana hade löst ut men var punkterad. Rutschbanorna hade tagits loss och använts som liggunderlag. De båda bakre nödutgångarna var stängda. Enligt uppgifter från besättningen gick de inte att öppna omedelbart efter haveriet. Bakre servicedörren gick senare att öppna. Tre av de fyra fönsternödutgångarna var öppna. Den bakre högra utgången var enligt vittnesuppgifter blockerad av lösa stolar, kabinbagage m.m.

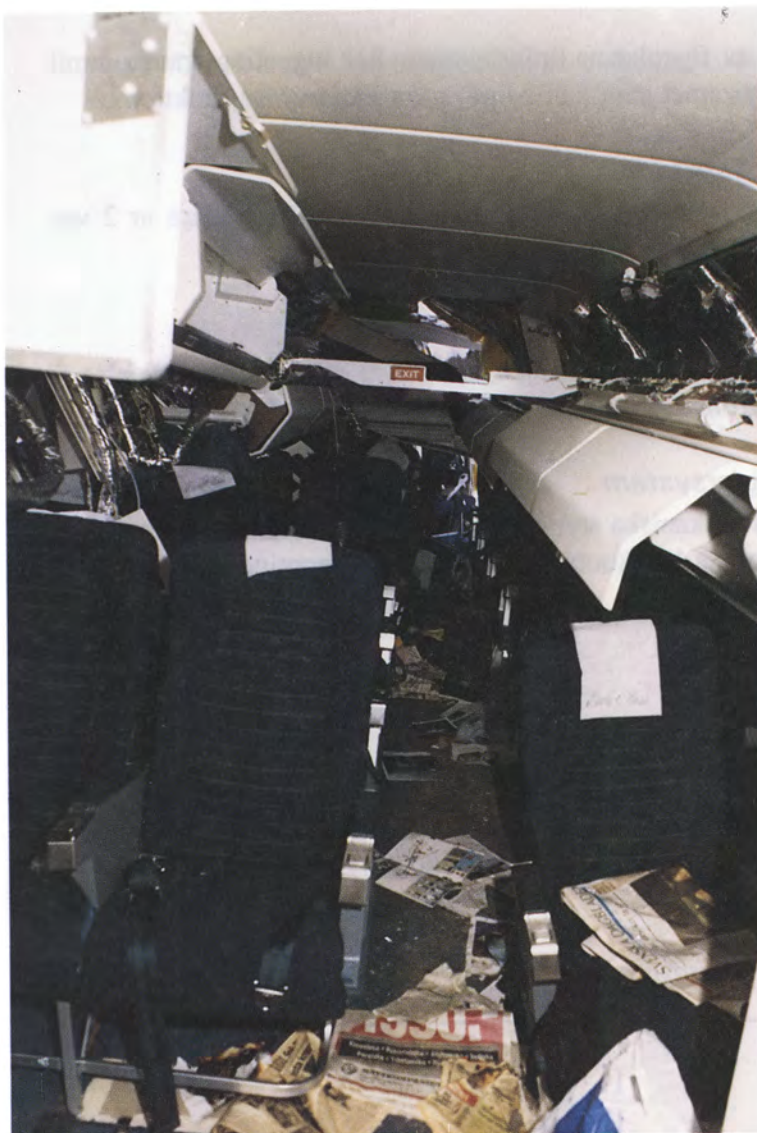
### **Kabinskador**

I det främre galleyområdet hade väggarna till galley 3 deformerats på två ställen och ett golvfäste hade brustit. Taket vid galley 1 hade pressats ned.

Takpanelen mellan galleys 2 och 3 hade fallit ner. Exitskylten vid galley 3 var borta. Dörren till förarkabinen hade brutits loss.

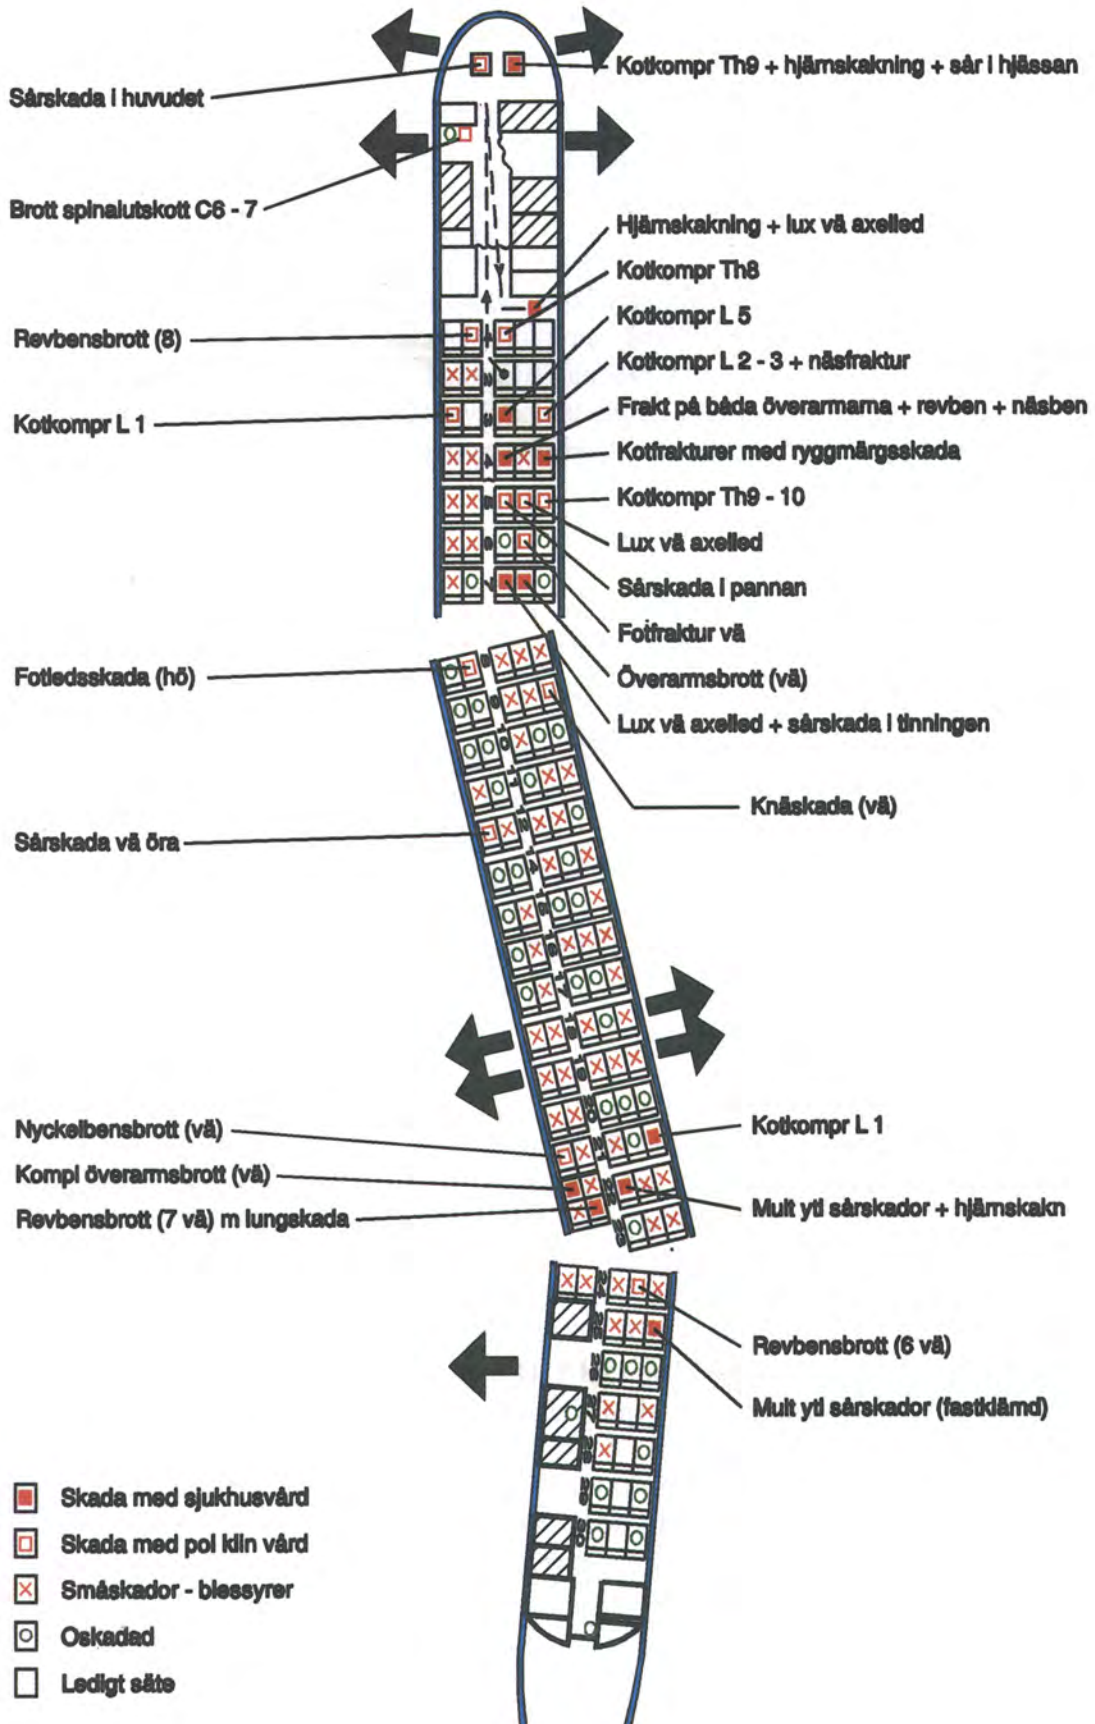
**Skadebild**

De flesta och svårast skadade satt i den främre delen av flygplanet med en koncentration på den högra sidan. Där återfanns åtta av totalt nio fall med ryggsador liksom fem av totalt sju fall med axel- och armskador. En andra koncentration av skadade satt i närheten av det bakre flygkroppsbrottet. De som satt i mellandelen och den bakre delen av flygplanet fick lindrigare skador eller var oskadade.

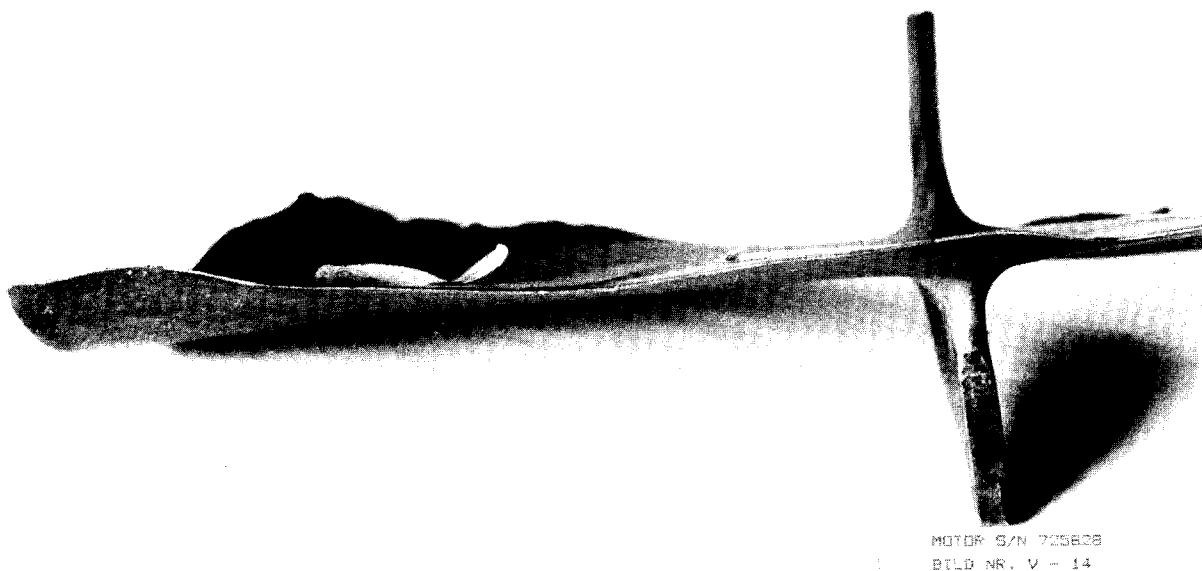
#### *Fläktbladsskada i vänster motor*

Den yttre fläktbladstättningen var kraftigt försliten utmed hela omkretsen. Slitspårrets bredd var i genomsnitt 86,3 mm. Nominell spårbredd är 72,1 mm. Tätningen var försliten 1,85 mm i framkant och 2,84 mm i bakkant över nominellt mått. Bladtoppspelet var 5,3–6,6 mm.

Den främre, yttre fläktmanteln hade två genomgående sprickor, ca 1 120 och 750 mm långa samt omfattande skador i fläktkanalens ljuddämpningsmattor.

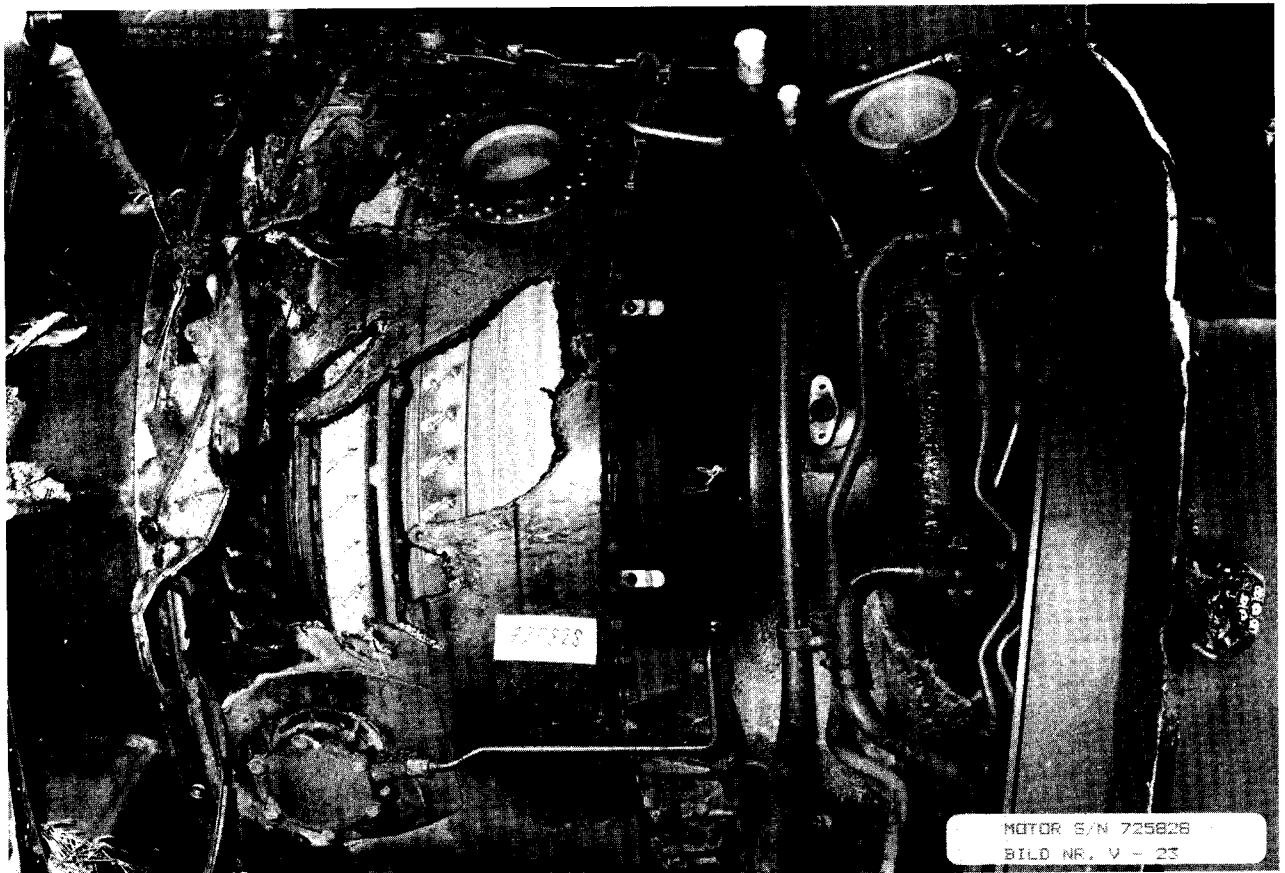
**Skador i kompressorhus**

Skador hade uppstått i samband med nedslaget mot marken.

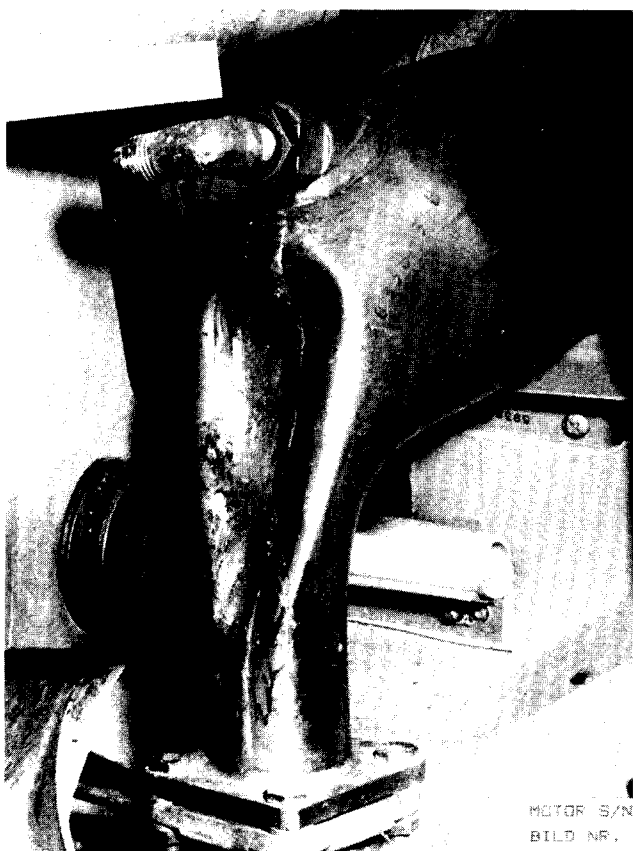
### *Skadat bränslerör*

Bränslerör P/N 9938338-6 som var monterat mellan brandskottet mot flygkroppen och motorns bränsleregulator i nivå med kompressorsteg 7 hade en slagskada på den sida som är vänd mot motorn. På den motsatta sidan av bränsleröret ca 42 mm från rörets övre fläns fanns en ca 22 mm lång spricka i en svetsfog med en största spaltbredd på ca 1,2 mm. Vid prov har flödet genom sprickan uppmätts till ca 5 liter per minut vid bränsletrycket 1 psig och ca 13 liter per minut vid 15 psig.

När vänster motor havererade slogs ett hål upp i den yttre fläktmanteln i höjd med steg 7 och 8. Genom hålet slungades delar av ledskenekransen steg 7 ut och träffade huvudbränsleröret. Detta deformerades på den sida som är vänd mot motorn. Därvid uppstod en spricka i en svetsfog på rörets motsatta sida på grund av att svetsfogens hållfasthet var nedsatt genom ett tillverkningsfel. Genom sprickan i bränsleröret sprutade flygbränsle under högt tryck ut i motorutrymmet och antändes.

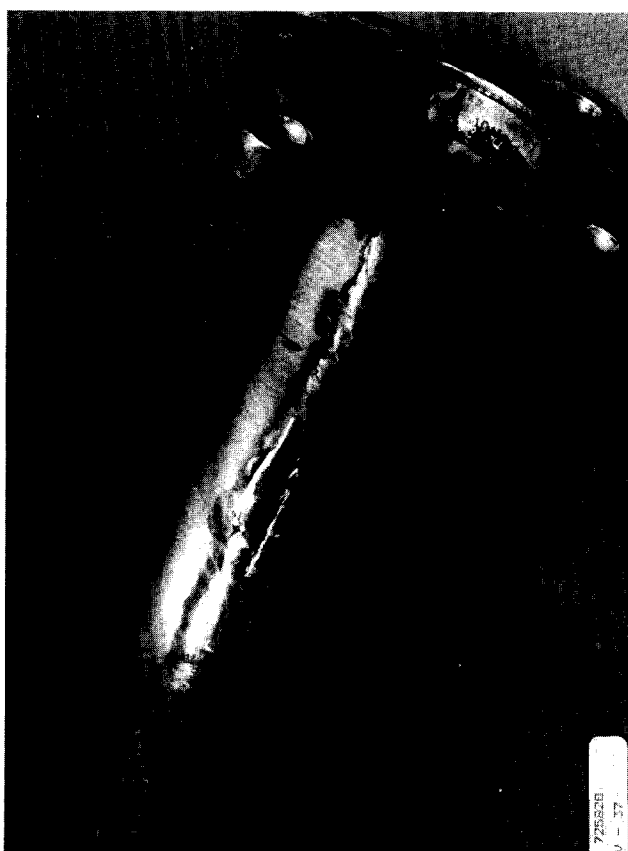
### *Spricka i svetsfog*

Vid metallurgisk undersökning av bränsleröret har framkommit att tillverkningsdefekter förekom i svetsfogen i det område där sprickan uppstått. Sprickan i svetsfogen bedöms ha uppstått i samband med att den motsatta sidan av bränsleröret utsattes för det slag som förorsakade slagskadan på denna sida. Vid slaget uppstod spänningar i den defekta svetsfogen som fick den att spricka.

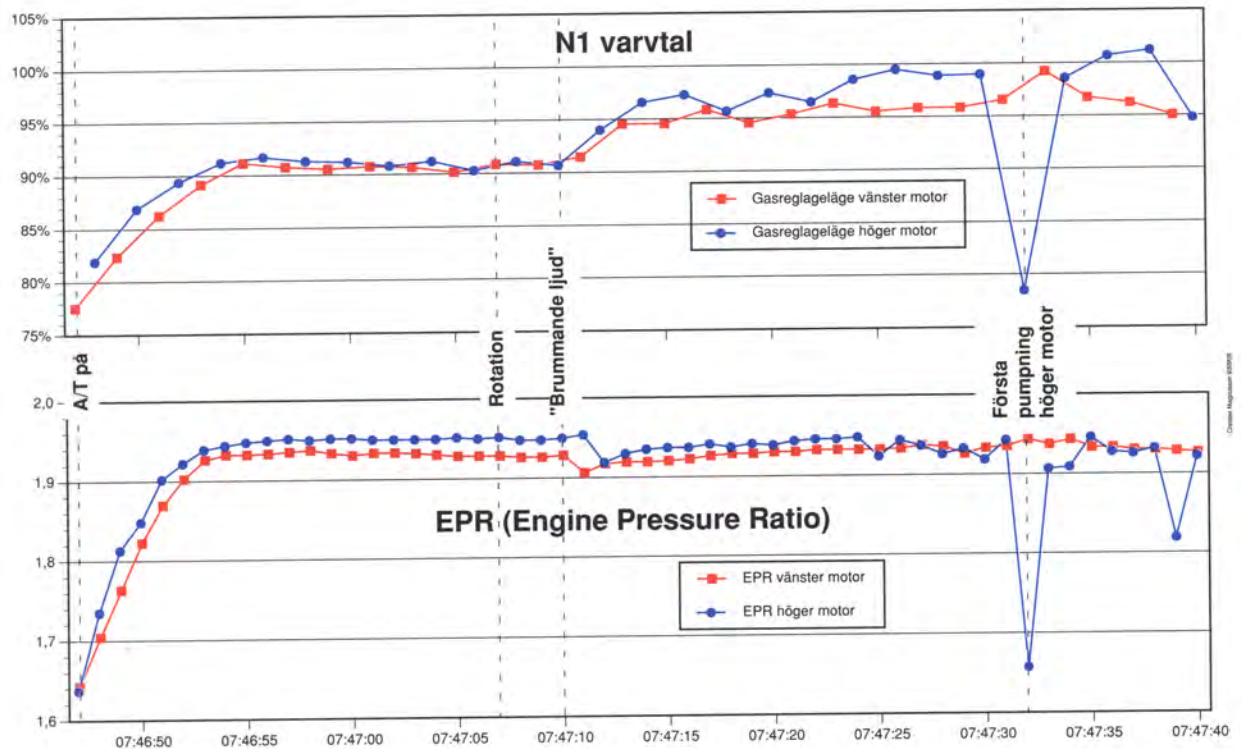
## Förändring av $N_1$ och EPR vid lättning

Vid lättningen registrerades i QAR en ökning av motorernas  $N_1$ -varvtal med 4% på vänster motor och 6% på höger motor. Samtidigt minskade EPR med 0,02 respektive 0,03 enheter. Dessa registreringar har jämförts med motsvarande värden från tidigare starter med OY-KHO och med andra MD-81. Jämförelsen visar att värdena som konstaterades vid den aktuella starten inte var normala.

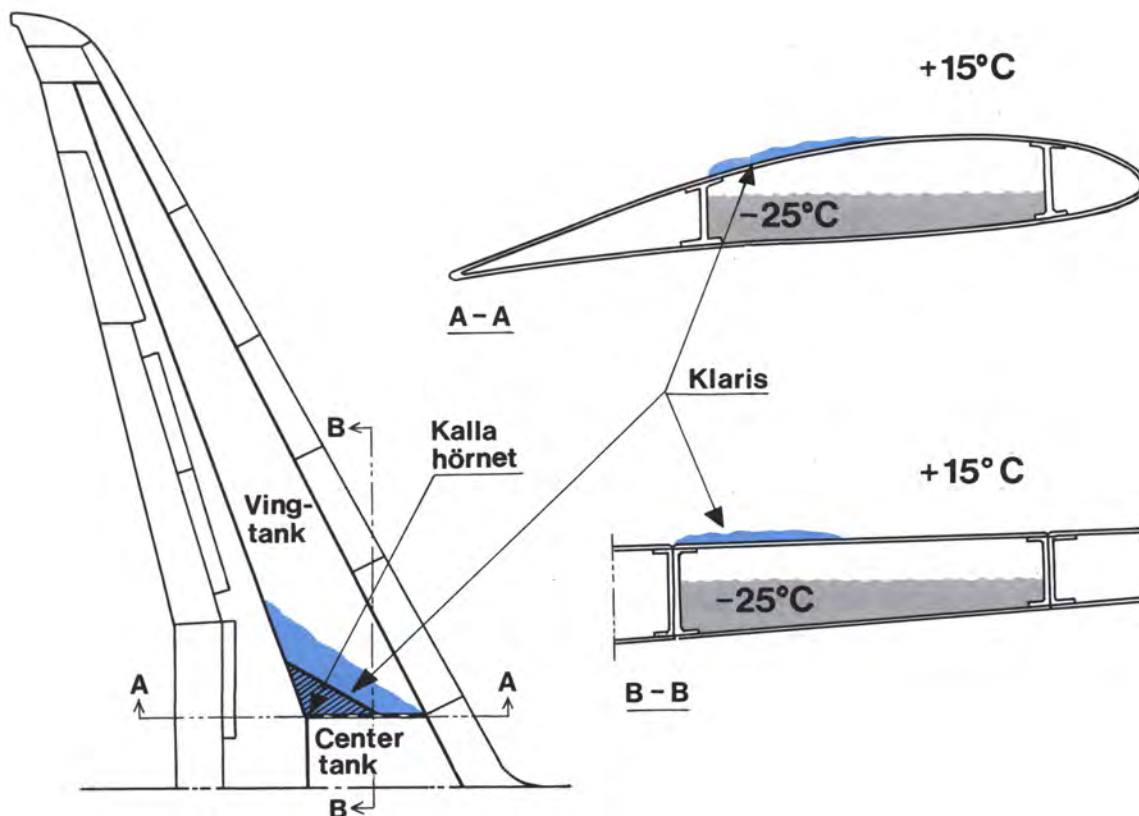
#### Klaris

Fram till år 1981 hade rapporterats flera fall av »mjuka« FOD-skador på alla versioner av DC-9. Samma år skadades båda motorerna, varav den ena allvarligt, på en Finnair tillhörig DC-9-51 av klaris som lossnade från vingarna vid starten och sögs in i motorerna. Denna händelse rapporterades till myndigheter, tillverkare och operatörer.
