## *Slutrapport RJ 2014:03*

**Olycka på Saltsjöbanan, Stockholms län, den 15 januari 2013**

Diariernr J-04/13

**2014-05-05**

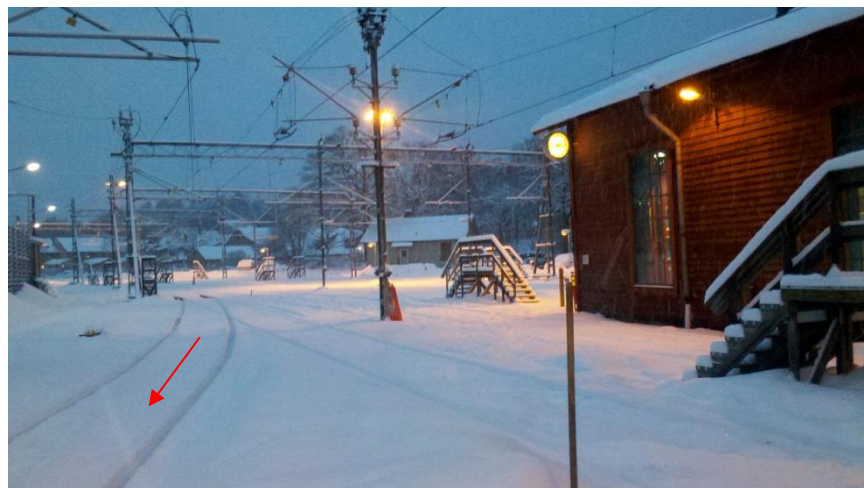
Klockan 02.23.55 påbörjade det aktuella fordonssättet en rörelse i riktning mot Saltsjöbaden. Tidpunkten avser då första spårledningen bortom uppställningsplatsen belades. Växlarna på bangården låg kvar i läget för infartstågvägen för tåg 7587, varför fordonen leddes tillbaka ut i tågspår och vidare ut på linjen mot Saltsjöbaden. Fordonen rörde sig längs spåret som går mot nedre vänstra hörnet i figur 1.

Figur 1. Neglinge. Pilen visar den riktning som fordonssättet rörde sig i.

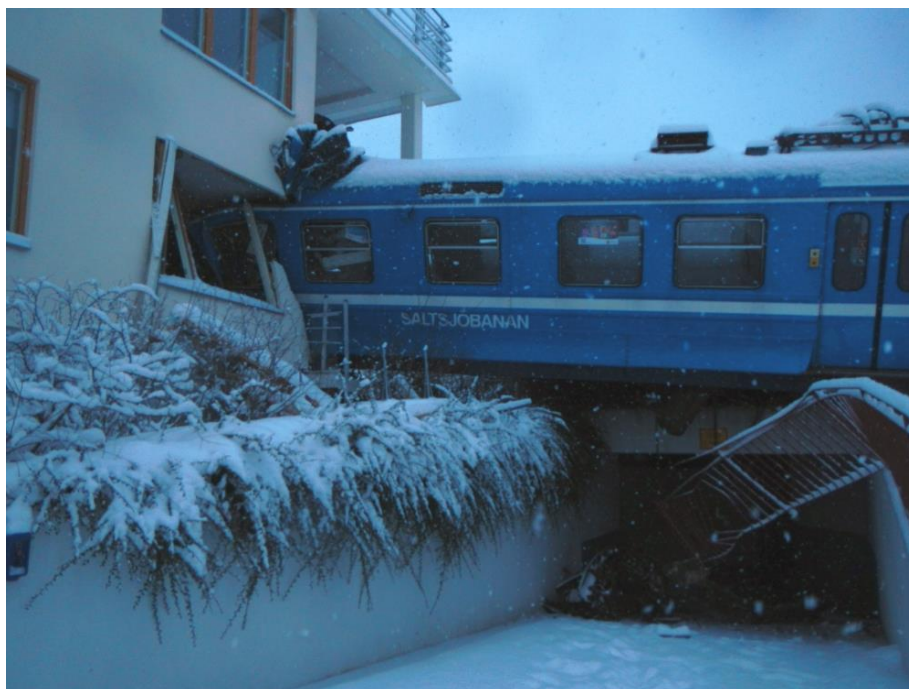
Hastigheten ökade hela tiden under färden och uppgick till ca 80 km/tim när fordonen sammanstötte med stoppbocken på spår 1 i Saltsjöbaden. Cirka 1 minut och 40 sekunder efter starten och efter att ha färdats en sträcka på ca 1 700 meter kolliderade den ledande vagnen (2887) med hörnet av byggnaden på Saltsjögränd 10. I det hörnet finns anordnat hörnbalkonger för lägenheterna på plan 1 och 2. Vagnens front gick in 5-7 meter i lägenheten på plan 1, se figur 2 och 3. I figur 3, till höger i bild syns vid kontaktledningsstolpen stoppbocken till spår 2 i Saltsjöbaden. Stoppbocken för spår 1 stod i jämnhöjd med denna.

Figur 2. Olycksplatsen i Saltsjöbaden.

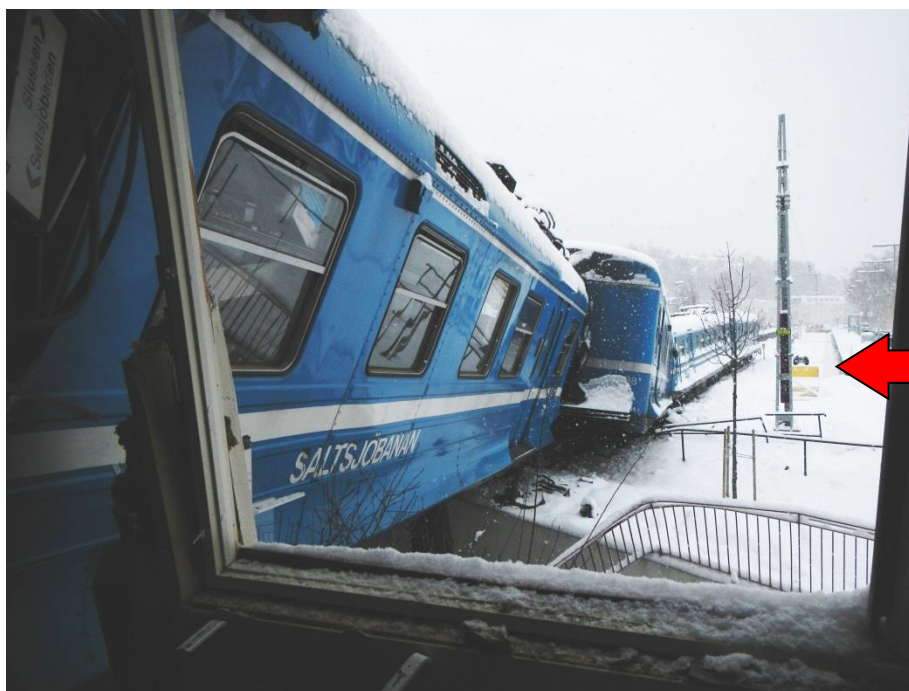
Figur 3. Fordonsättet gick in 5-7 meter i lägenheten på plan 1. Pilen visar stoppbockens placering på spår 2. Stoppbocken på spår 1 stod i jämnhöjd med denna.

Främre änden av den första vagnen blev kraftigt demolerad. Skadorna härrör från kollisionförloppet, då vagnen gått igenom stoppbocken, kört på en kontaktledningsstolpe med spännverk och en signalstolpe med en stopplykta och fortsatt uppför en kort slänt, innan den trängde in flera meter i vardagsrummet i lägenheten på plan 1. Golvplanet mellan våning 1 och 2 skar i rörelsens slutskede sönder korgens övre högra hörn några meter in längs takkanten och därvid har vagnens framände förlorat en stor del av sin strukturella styrka och mer eller mindre kollapsat.

Den främre delen av första vagnens bottenplatta har vikt sig uppåt i två 45-gradersveck ungefär vid den främsta dörröppningen för resenärer. Undergolvmonterade aggregat och apparatlådor samt boggier från främsta vagnen, tillsammans med delar av stoppbocken och kontaktledningsstolpen m.m. låg utspridda utanför huset, under och bredvid vagnskorgen, samt på nedfarten till det garage som finns under marken invid huskroppen. Även i lägenhetens vardagsrum hade en stor mängd vrakgods anhopats, bl.a. delar från kontaktledningens spännverk, förutom diverse möbler och inredning från lägenheten.

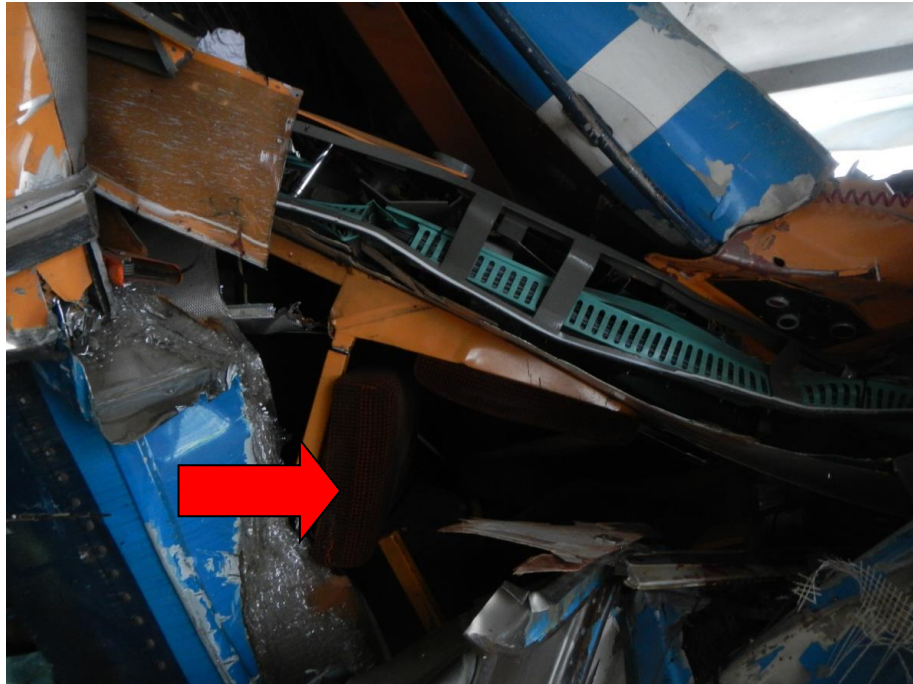
När räddningspersonalen ankom till olycksplatsen fann de en person fastklämd och svårt skadad i resandetrymmet, alldeles intill väggen mot första fordonets förarhytt, ungefär vid pilens spets i figur 4.

Figur 4. Pilen visar den plats där en fastklämd, svårt skadad person hittades i kupén alldeles intill väggen mot ledande förarhytt.

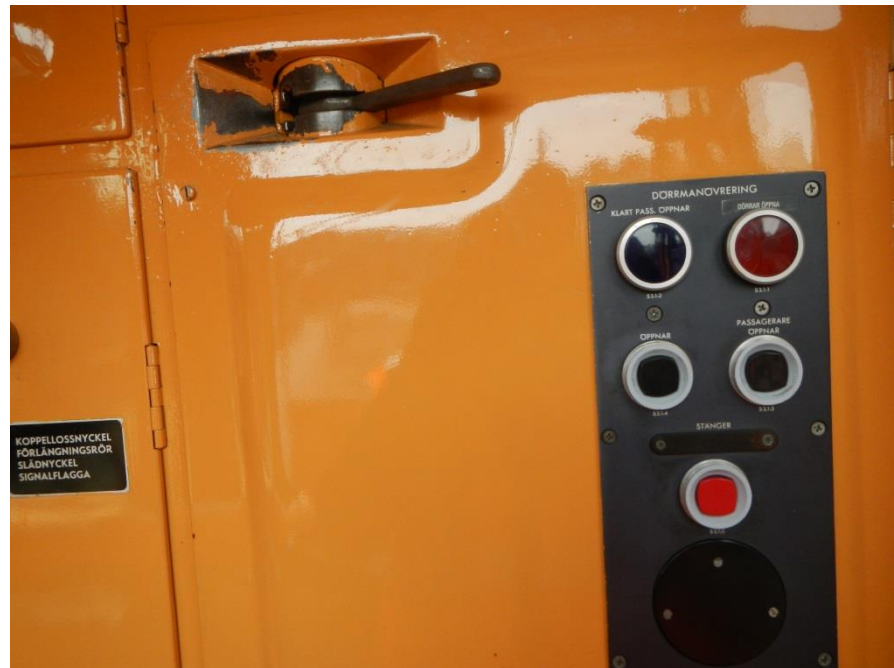
Som en sista manöver i städningen brukar städerskan kontrollera att passagerardörrarna stänger som de ska genom en manöver för central dörrstängning inne från förarhytten, se figur 5. Ibland gör i stället rangeraren detta om tåget står inomhus. Sedan låses förardörren.

Figur 5. I slutet av städningen kontrollerar städerskan vanligtvis att passagerardörrarna stänger som de ska genom att trycka på en centralstängningsknapp inne i förarhytten.

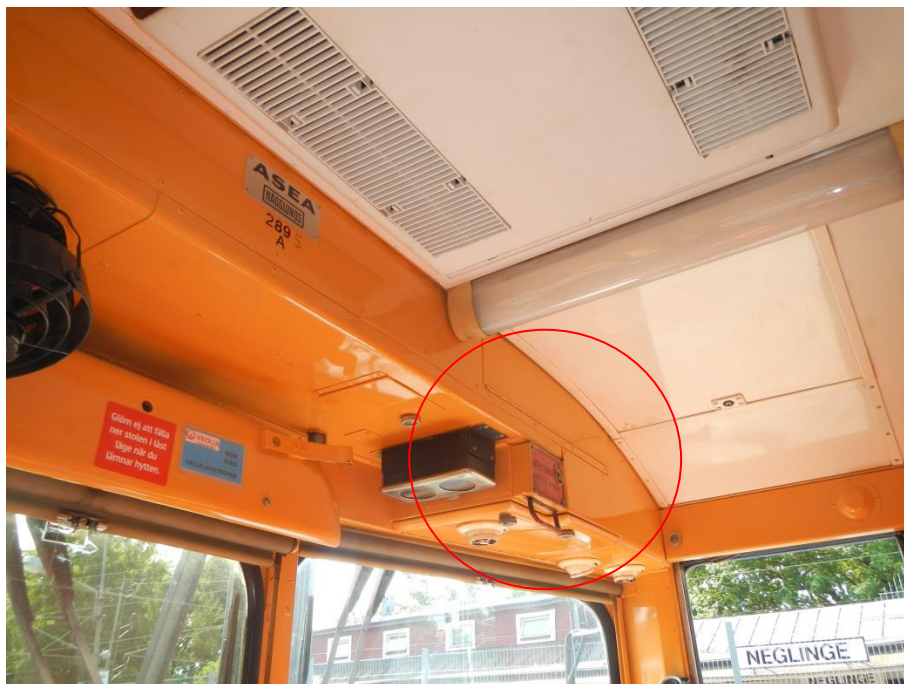
Städerskan hade arbetat i depån med städning av vagnar i en knapp månad. Hon hade i sin utbildning för att arbeta på Neglinge depå fått en föreläsning om vissa av reglagen och funktionerna i förarhytten som har betydelse för städarbetet. Hon hade blivit instruerad av arbetsledaren från Caretia i användande av en L-nyckel för att ta sig in i förarhytten och mellan vagnar, och om en T-nyckel för att öppna, stänga och kontrollera alla passagerardörrar. Hon hade tillgång till både en L-nyckel och en T-nyckel. Städerskan hade också blivit instruerad om att inte spreja rengöringsmedel på kontrollbordet. Städerskan har, liksom hennes arbetsledare, uppgett att nödbromsarna inte hade förvisats för städerskan (se figur 6 och 7).

Figur 6. Placering av nödbroms i förarhytt.

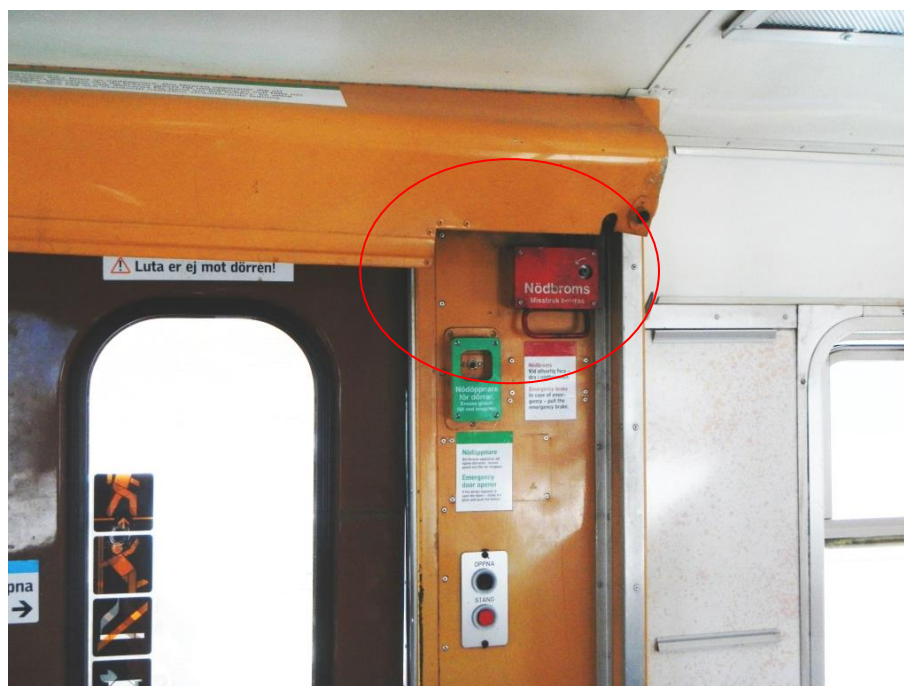
Figur 7. Placering av nödbroms i passagerarutrymmet.

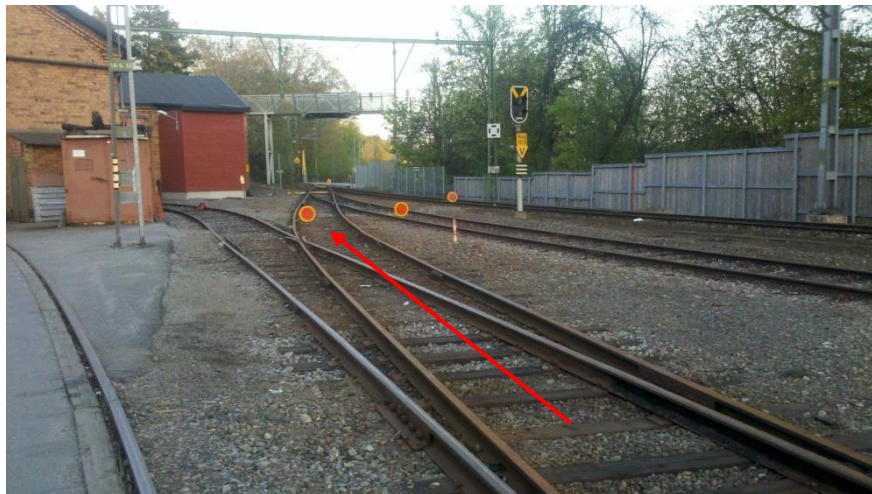
Texten i Banboken föreskriver att "alla växlar i spår 3" ska läggas i normalläge när växling är avslutad. Arriva och Trafikförvaltningen har haft olika uppfattning om bestämmelsens innebörd för den elmanövrerade växeln bortom signal 10 D - växel 6 (se figur 8 och 9). Trafikförvaltningen menar att växel 6 omfattas av bestämmelsen, medan Arriva haft uppfattningen att texten avser klotväxlarna i spår 3 och att växel 6 inte reglerades av den aktuella bestämmelsen.

Figur 8. Bilden visar Neglinge bangård, växelområdet i änden mot Saltsjöbaden. Pilen pekar i den riktning fordonen rullade och mitt i bild ses korsningspartiet i växel 6.

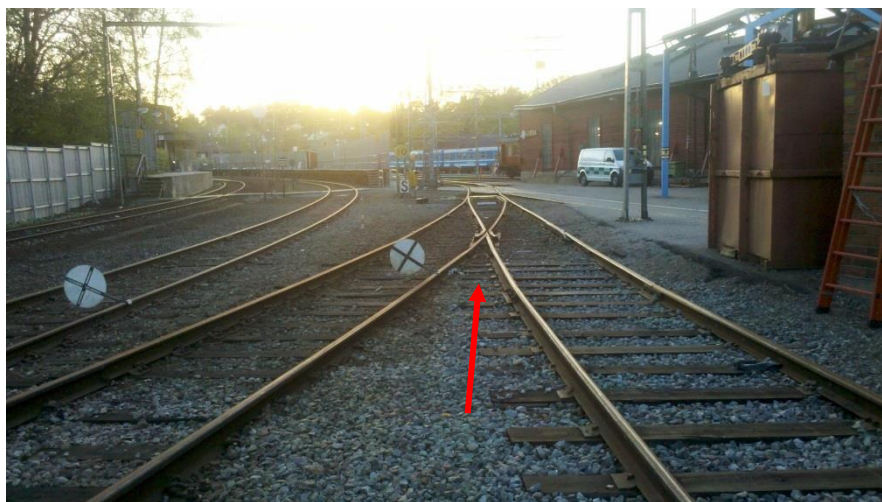
Figur 9. Bilden visar Neglinge spår 1, 2 och 3, bilden tagen inåt bangården från saltsjöbadsänden. Pilen pekar mot växel 6.

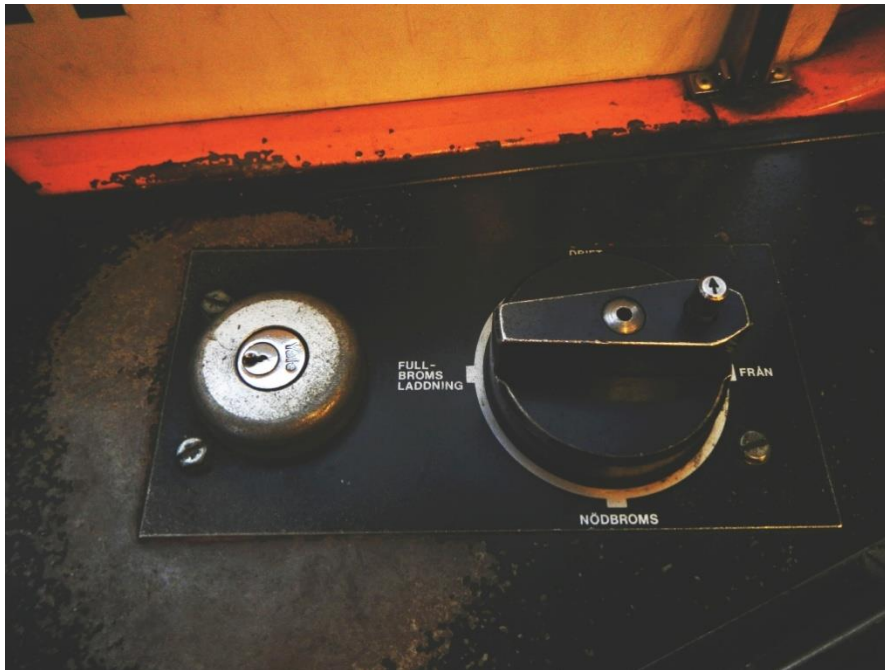
Tågvaktsnyckeln kallas normalt "T-nyckel" och innehas av den personal som behöver den. Vid behov kan T-nycklar hämtas i en låda utanför trafikledningscentralen. Hytt- och gaveldörrar, som inte ska kunna öppnas av allmänheten, är låsta med lås som kräver en så kallad "L-nyckel", vilket är en L-formad nyckel för lås med fyrkanttapp, vilket är ett mycket vanligt lås på äldre spårfordon.

Figur 10. Aktiveringsvred och lås.

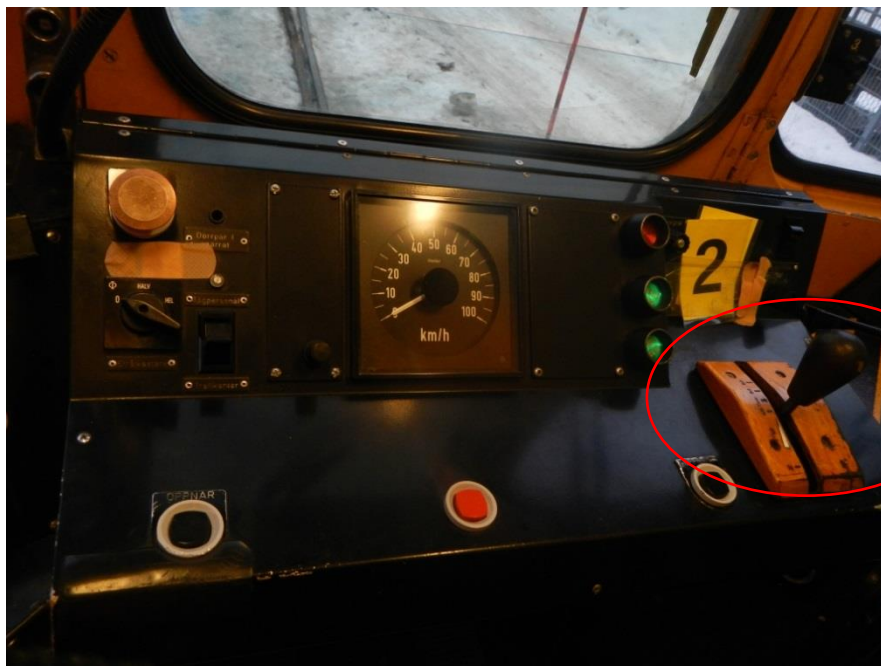
Förarplatsen har ett förarövervakningssystem (dödmansgrepp, säkerhetsgrepp) med flera manöverorgan i form av två fotpedaler och en knapp i körspaken, varav minst en måste hållas i aktiverat läge för att bromsen ska kunna lossas och körning vara möjlig. Normalt används också endast ett manöverorgan. Om detta släpps, eller, beträffande pedalerna, trycks ned för långt under körning, bryts traktionsströmmen och full driftbroms ansätts omedelbart.

Figur 11. Mitre delen av förarens manöverplats. Till höger i bild (inringad med en röd cirkel) syns körspaken.

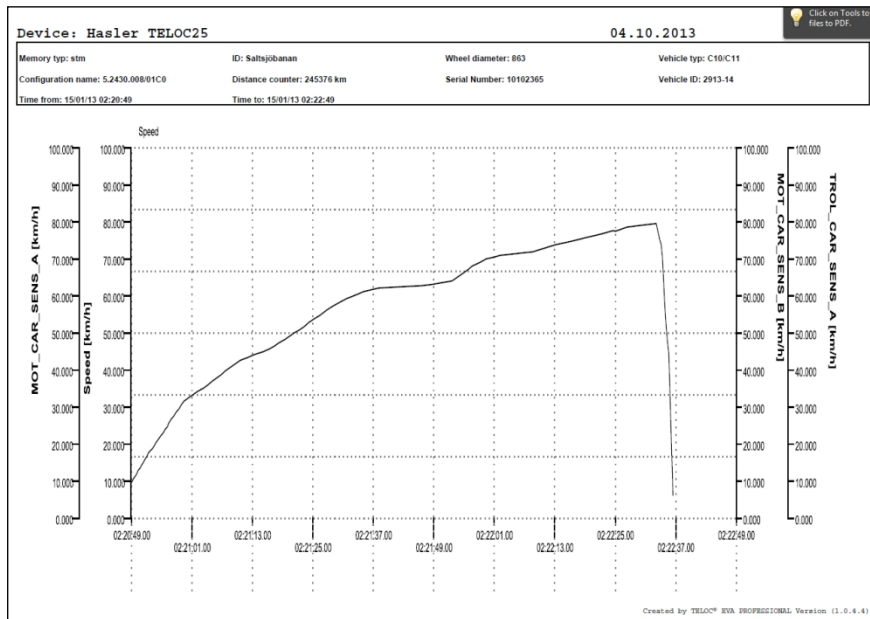
Färdskrivardata kunde hämtas från den bakre enheten. Analys av hastighet-/tiddiagrammet (se figur 12) visade att fordonen måste ha framförts med fullt pådrag under hela sträckan. Systemet för motorreglering bygger på så kallad automatisk uppkoppling (se ovan) där föraren endast väljer effektområde 1, 2 eller 3, med körspaken. Ligger spaken i körläge 3 kommer full dragkraft att stegvis kopplas in allteftersom fordonen accelererar. Tid-/hastighetskurvan för rörelsen visar att effektläge 3 måste ha varit inkopplat, eftersom den vid händelsen aktuella hastigheten annars inte hade kunnat uppnås. Färdskrivarens

diagram visar att hastigheten ökats fram till en punkt där den helt abrupt började minska och gick till noll inom ca tre sekunder.

Figur 12. Färdskrivardata.

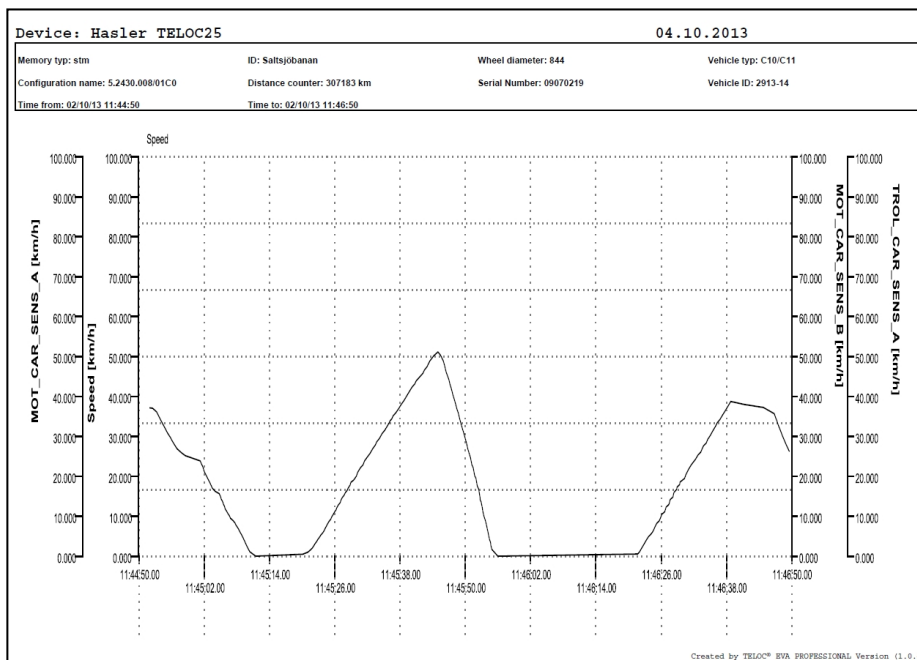
Haverikommissionen har erhållit färdskrivarregistreringar från provkörningar med samma fordonstyp, där övergång från fullt pådrag till full driftbroms har registrerats, se figur 13. Det bör noteras, att hastigheten vid provkörningen inte överstiger 50 km/tim, medan fordonen i den aktuella händelsen nådde nästan 80 km/tim.

Figur 13. Färdskrivardata från provkörningar med samma fordonstyp.
