Slutrapport RM 2013:02

**Olycka den 15 mars 2012 med ett luftfartyg
av typ C-130 med anropssignal *HAZE 01*
ur norska Luftforsvaret vid Kebnekaise,
Norrbottens län.**

Diariern M-04/12
2013-10-22

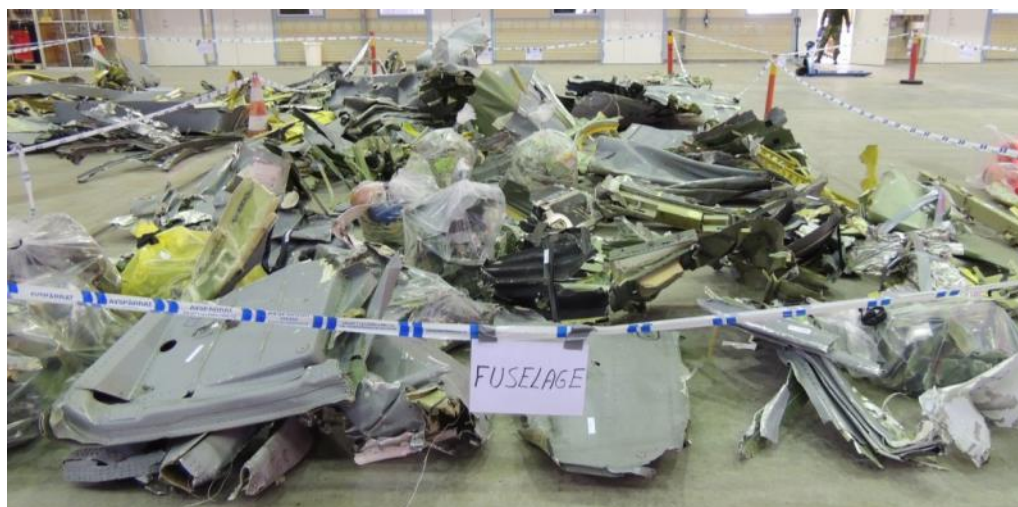
Luftfartyget kolliderade med Kebnekaismassivet, strax under kammen mellan Kebnekaises syd- och nordtopp på 2 014 meters höjd. Luftfartyget sönderdelades mycket kraftigt, se fig. 5.

Fig. 5. Delar av vraket samlade i en hangar i Kiruna. (Bild: SHK.)

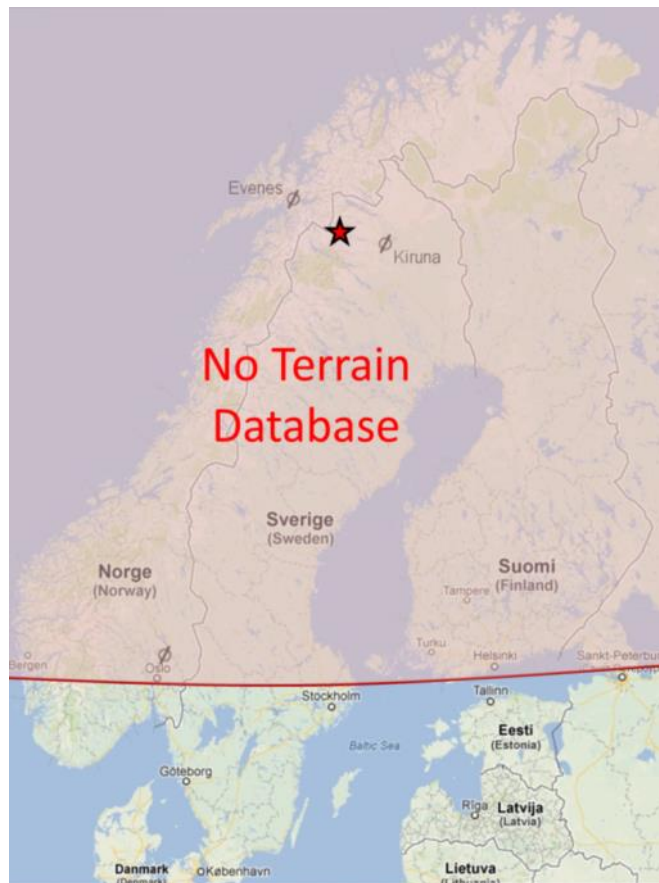
Den norra 60:e breddgraden går strax utanför Oslo och Uppsala, se fig. 10. På olycksplatsen har luftfartyget med TAWS i läge *Tactical* på grund av begränsningen i taktiska terrängdata ingen framåtriktad terrängvarningsfunktion. Norr om 60° N är varningssystemet därmed begränsat till "nedåtblickande" GCAS, medan den framåtblickande förmågan enbart omfattar flyghinder såsom master och torn med en höjd över marken ≥ 100 fot (cirka 33 meter).

Fig. 10. Kartbild över Skandinavien. I det rödmarkerade området har TAWS i läge Tactical ingen terrängvarningsfunktion. Haveriplatsen är markerad med en röd stjärna. (Kartbild från Google Maps.)

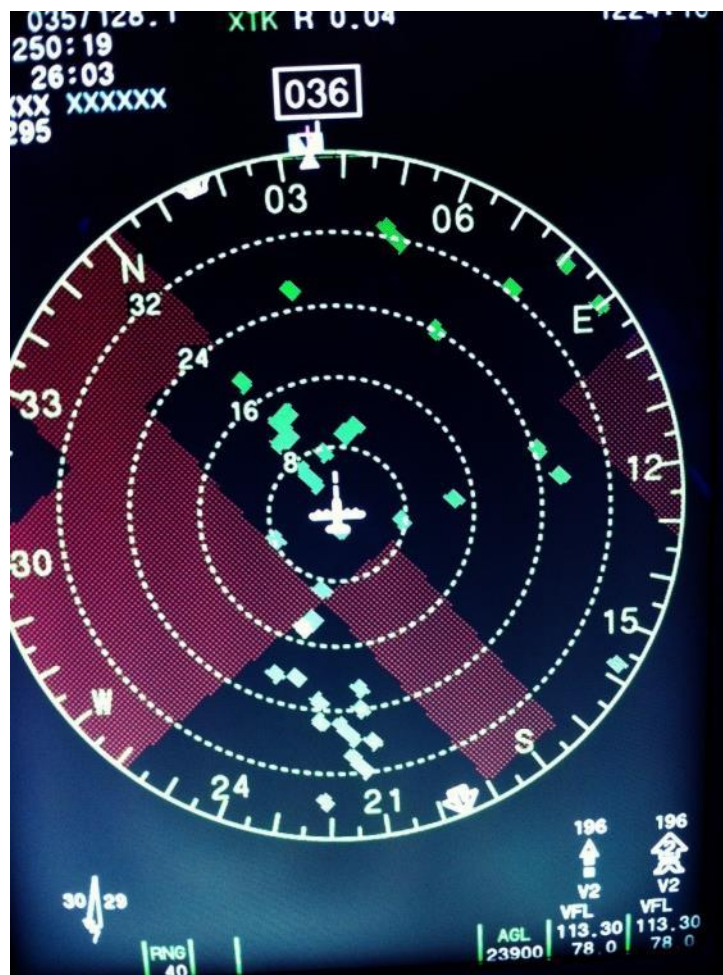
Enligt flygmanualen betyder svart färg att terrängseparationen är mer än 2 000 fot. Blå färg betecknar havsytans nivå (MSL).

Fig. 11. Foto på TAWS display i position norr om 60° N. Områden med "helt tomma värden" visas som magentafärgade partier. De gröna prickarna visar flyghinder. Vid flygning i svarta partier är VOID-meddelandet släckt. (Bild: norska Luftforsvaret.)

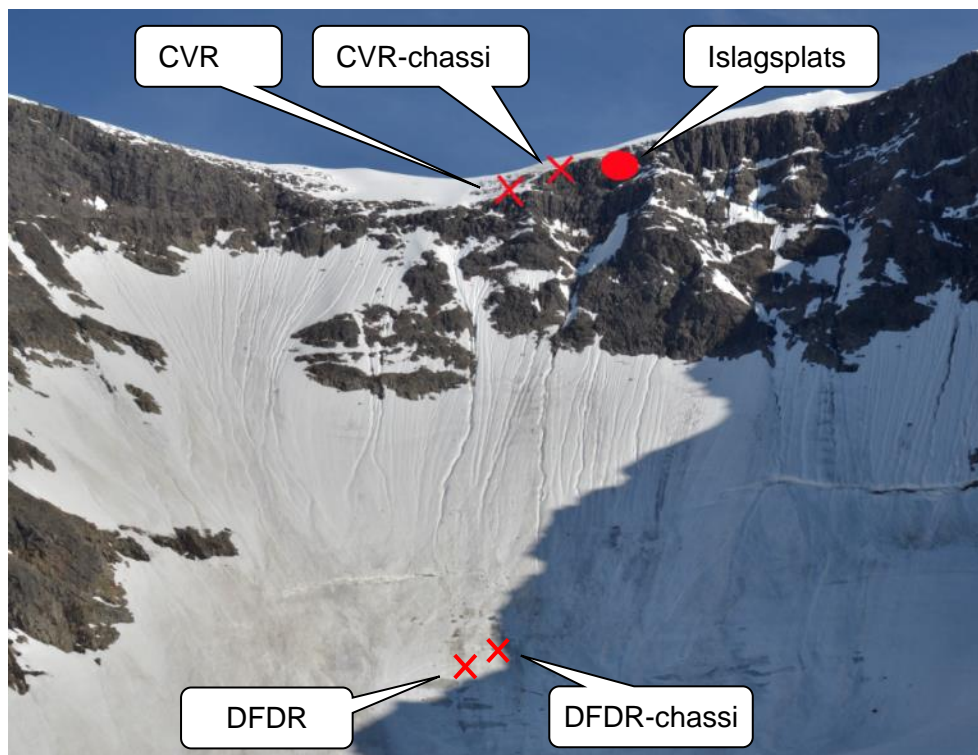
I augusti 2012 återfanns *DFDR* och *CVR* på olycksplatsen. Minnesenheterna hade separerat från sina chassin, se fig. 22, men båda undervattenssändarna satt kvar på respektive enhet.

Fig. 22. Fyndplatser för *DFDR* respektive *CVR* och deras chassin. (Bild SHK.)

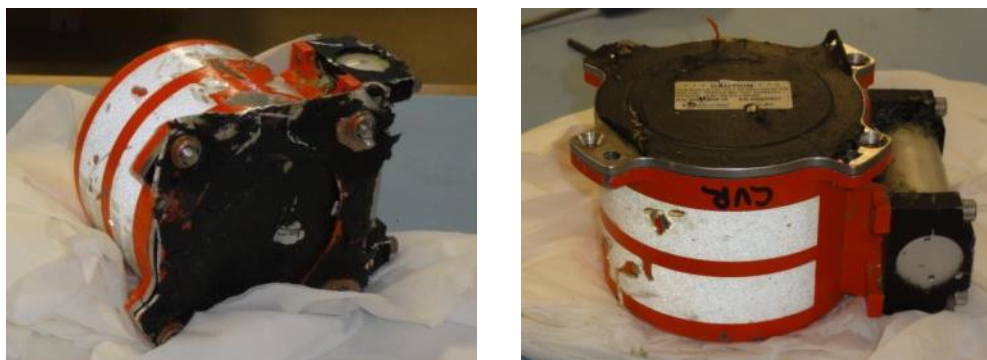
DFDR och CVR med chassin, se fig. 23-24, transporterades av haverikommissionen till den brittiska haverikommissionen (AAIB), där minnescellerna monterades ur och undersöktes.

Fig. 23-24. De kraschskyddade minnesenheterna från DFDR och CVR. (Bild SHK.)

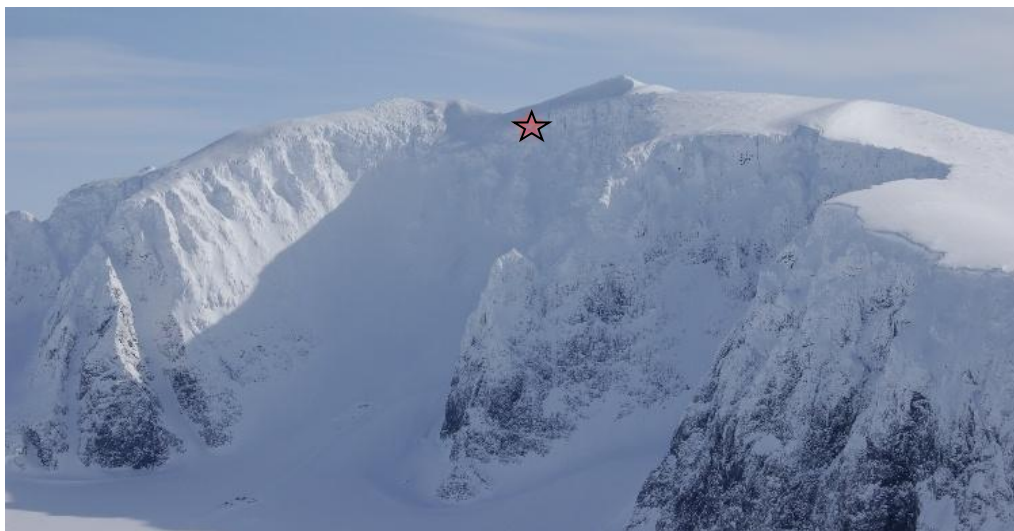
Luftfartyget kolliderade med terrängen cirka 170 meter från Kebnekaises sydtopp och strax nedanför den sluttande delen av kammen som går mellan syd- och nordtoppen. Kollisionspunkten är belägen strax nedanför gränsen mellan kammens sluttande yta och den närmast lodräta bergväggen, se fig. 25-26. Avståndet till Kiruna är cirka 42 NM (77 kilometer). Området är mycket otillgängligt.

Fig. 25. Foto av Kebnekaise. Fotot är taget i inflygningsriktningen på samma höjd som islagspunkten (markerad). (Foto: SHK.)

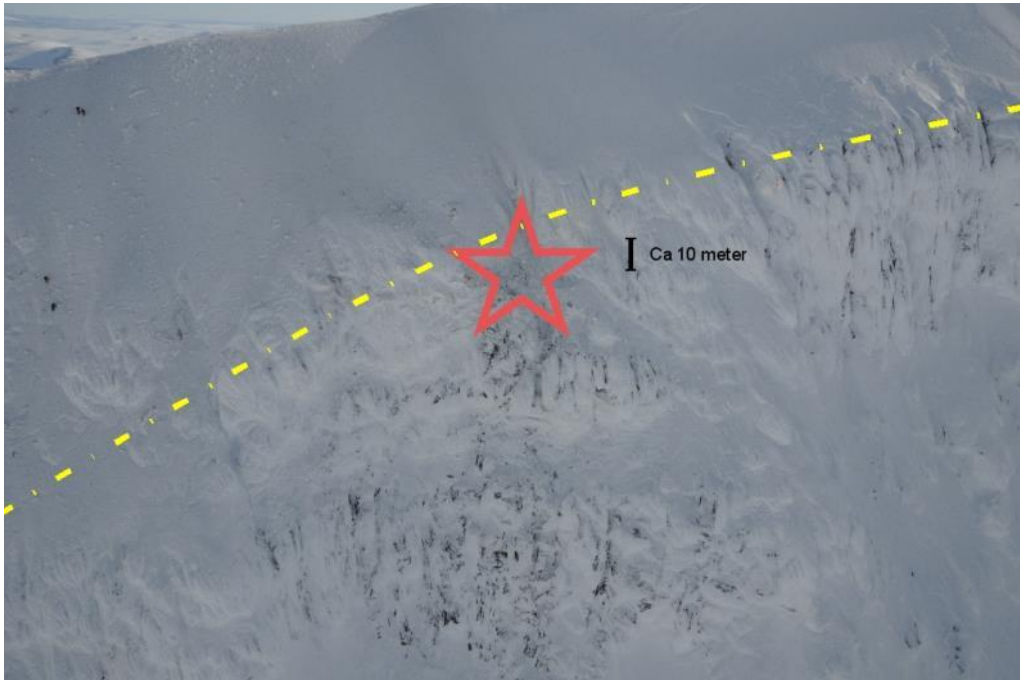
Fig. 26. Foto av islagspunkten på Kebnekaises västra sida. Gränsen mellan kam och lodrät bergvägg är utmärkt med en gul streckad linje. Notera bärgningspersonalen i vänstra delen av bilden. (Foto: SHK.)

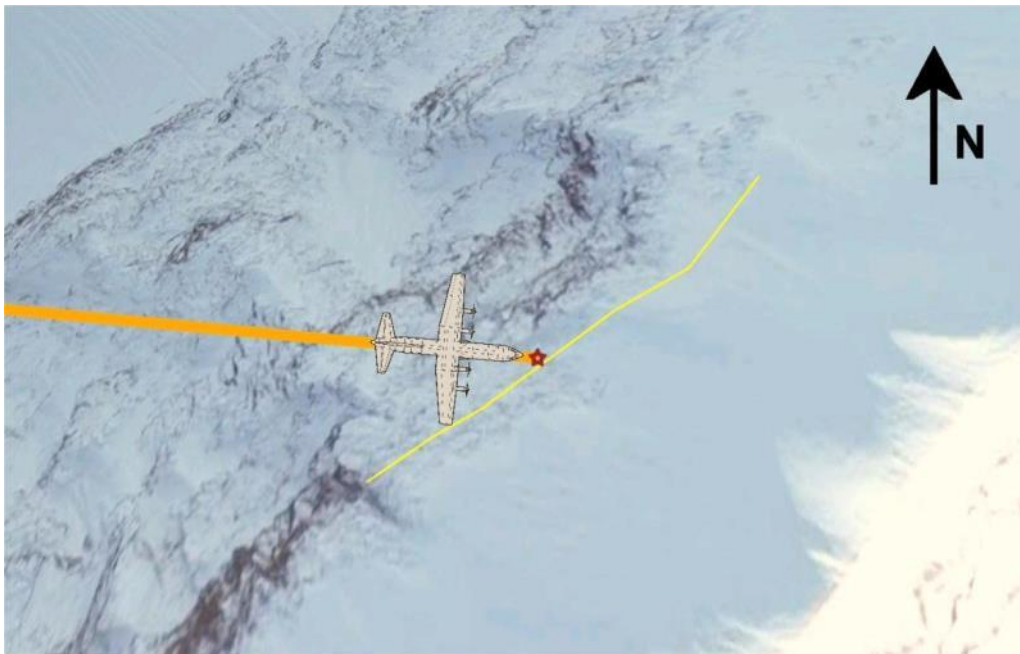
Luftfartygets kurs var cirka 095° vid kollisionen med terrängen. Kammens huvudriktning är cirka 045° , vilket medförde att luftfartyget träffade bergsidan i sned vinkel, se figur 27.

Fig. 27. Bildmontage med islagspunkten sedd uppifrån. Höjdkurvan vid islagspunkten är utmärkt med gul linje, och luftfartygets inflygning med bred orange linje. (Bilden är baserad på en satellitbild från Google Earth.)

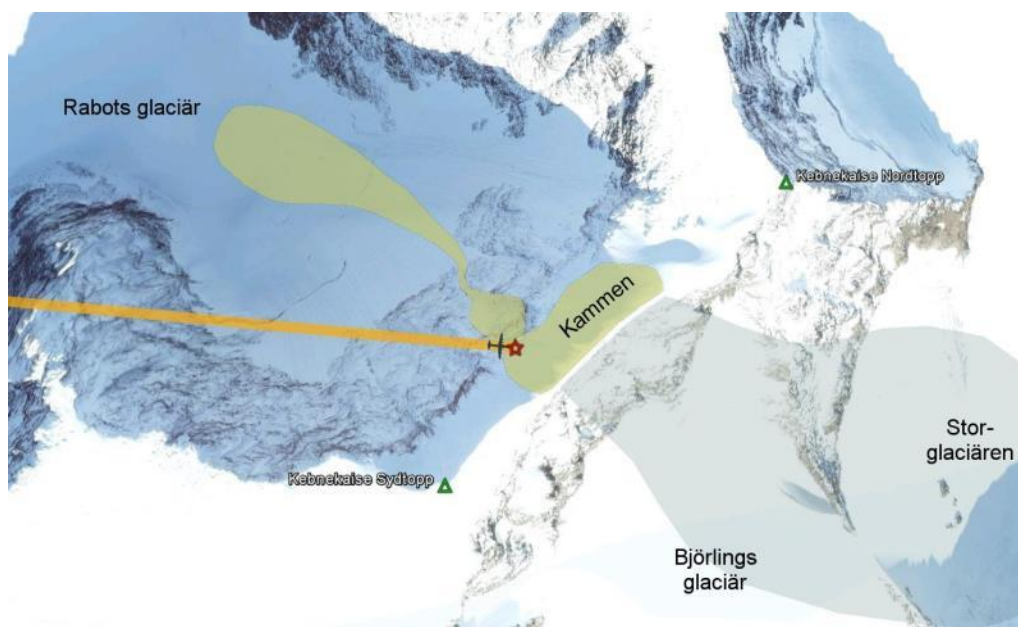
Vrakdelar spreds i stor utsträckning även uppe på kammen. Den starka västliga vind som rådde vid olyckstillfället orsakade en kraftig uppåtvind, vilket bidrog till att lättare vrakdelar också fördes ut över kanten och landade på den östra sidan av kammen, se figur 28.

Fig. 28. Ungefärlig spridning av vrakdelarna, med flest fynd på kammen samt på Rabots glaciär. (Bilden baseras på satellitbild från Google Earth.)

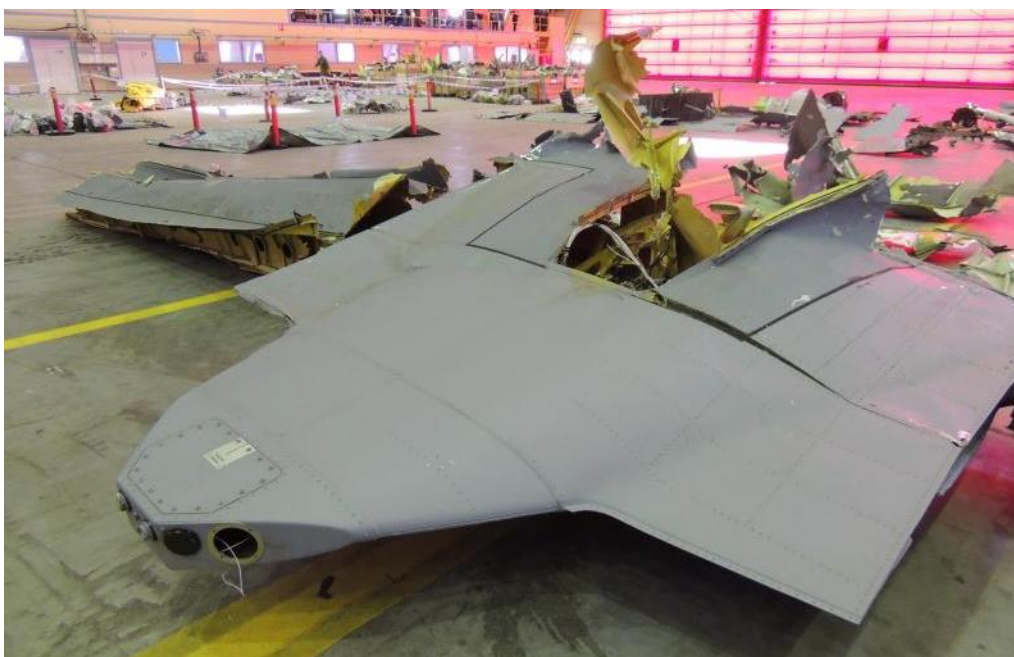
Fig. 30. Några av de större vrakdelarna i hangaren. Delar av stjärtpartiet i förgrunden. (Foto: SHK.)

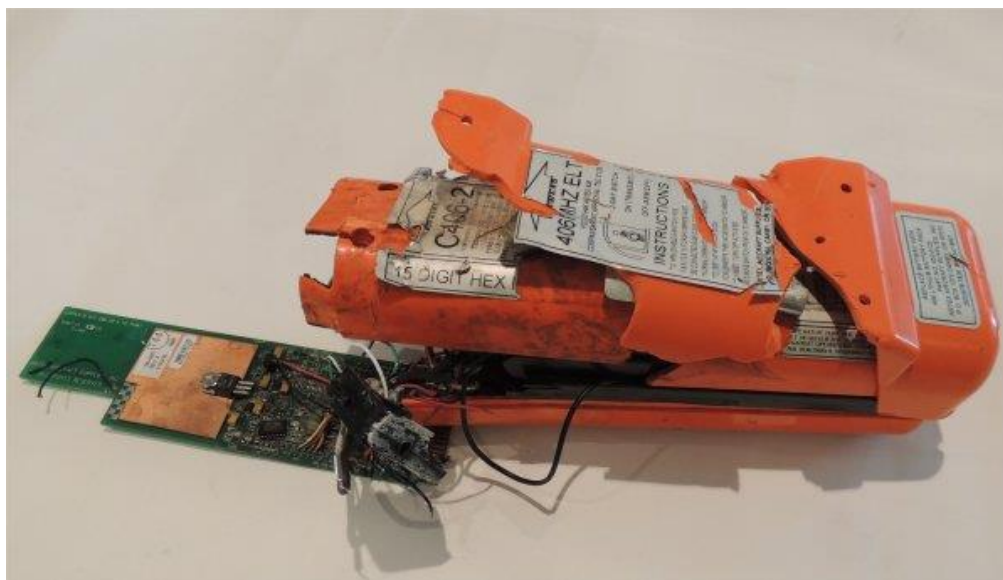
Inga signaler från luftfartygets ELT-system har uppfattats efter olyckan. ELT-enheten hittades i skadat skick under den andra bärgningsomgången (augusti 2012), se fig. 31. Antenndelen är inte återfunnen.

Fig. 31. Foto av luftfartygets ELT, Emergency Locator Transmitter. Enhetens skador är störst i den främre delen till vänster i bilden, där bland annat antennanslutningen sitter. (Foto: SHK.)

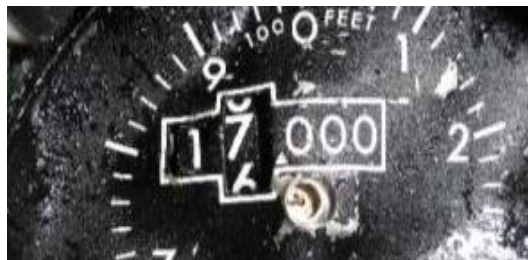
Fig. 36. Instrumentvärden på höjd (i fot) samt fart (IAS i knop). (Foto: SHK.)

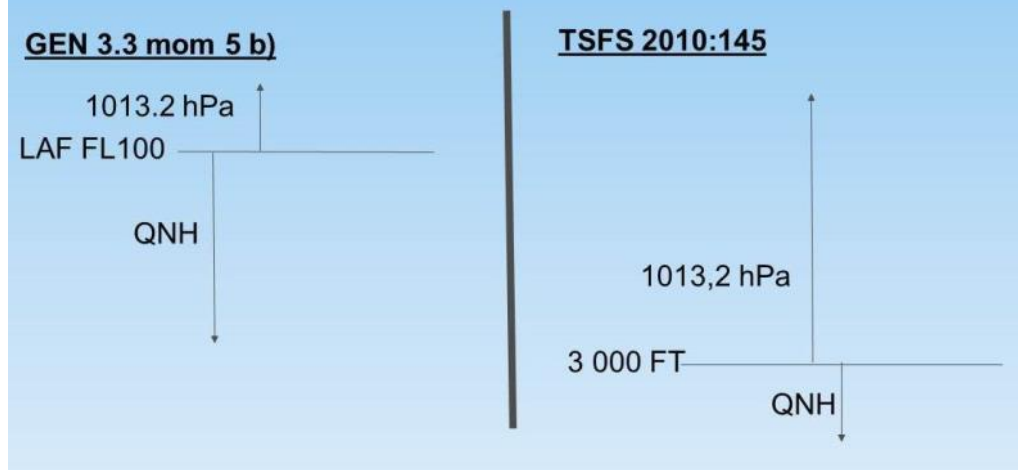
Fig. 43. Bilden visar de två varianter av "lägsta användbara flygnivå" som är publicerade i Sverige idag och inte är kompatibla med varandra om man skall följa ICAO arbetsmetod för "lägsta användbara flygnivå".

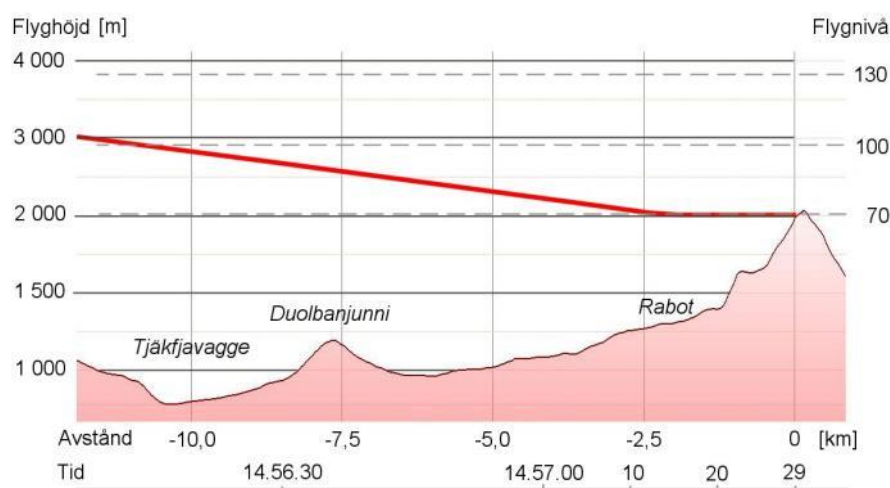
Fig. 44- Markens höjdkurva under flygbanan, som visas med röd linje. (Höjdprofilen hämtad från Google Earth.)

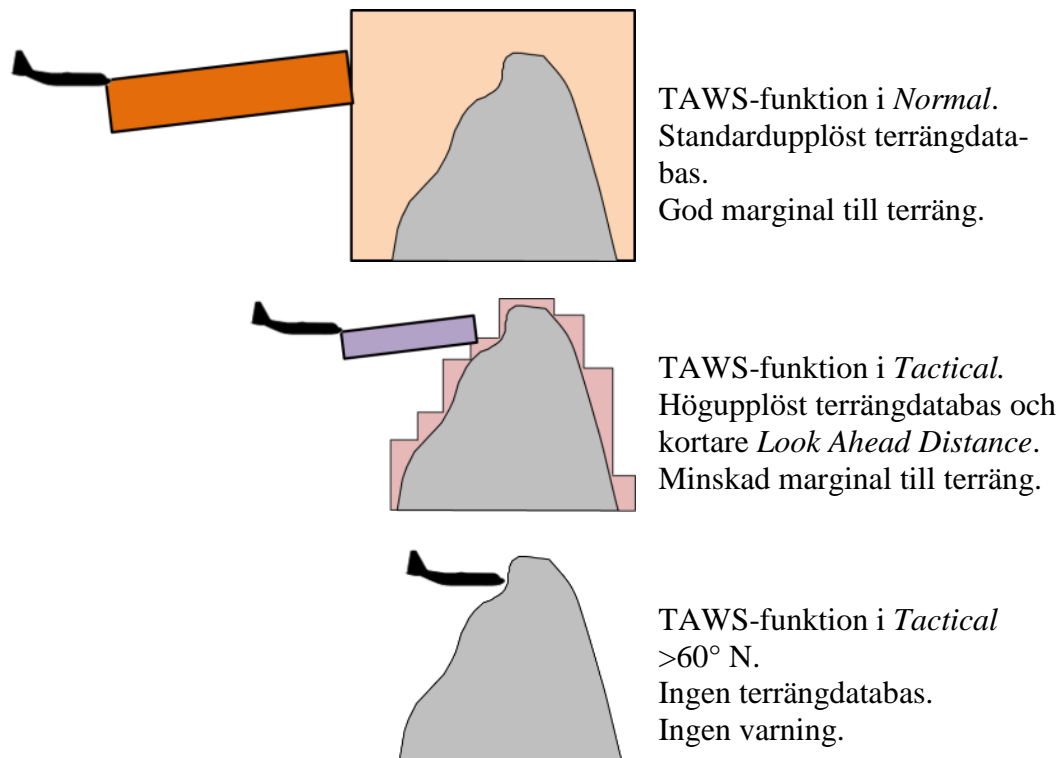
Genom omställning av GCAS/TAWS-systemet till *Tactical*, har funktionen hos TAWS i aktuellt område kraftigt degraderats till att enbart omfatta varningar för flyghinder såsom master och torn. Inga sådana varningar har dock erhållits från varningssystemets ”framåtblickande” funktion.

Fig. 45. Schematisk bild av luftfartygets terrängvarningsfunktion: Terrängdatabas och avstånd för varning. (Caution: "TERRAIN AHEAD").
