Rapport J 1992:1

**Spårvagnsolycka 1992-03-12
Aschebergsgatan - Vasaplatsen, Göteborg
Ärende J-01/92**

Ärendebeteckning
J-01/92

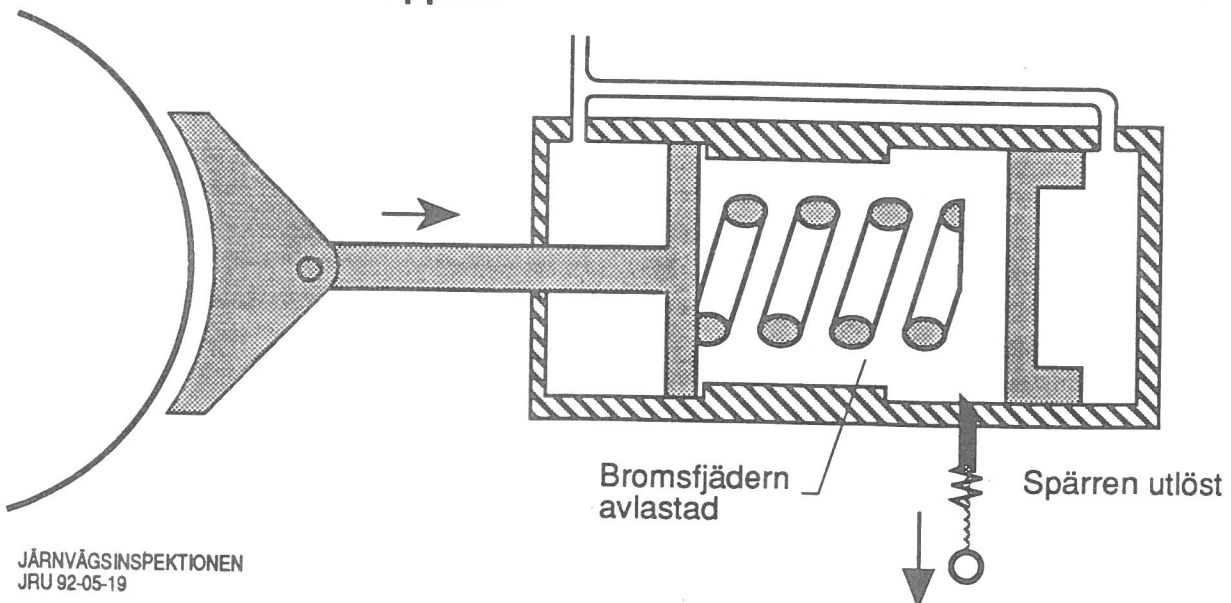
3. Bromsen urkopplad

Vid bortrangering av ett spårvagnssätt om två vagnar från Wavrinskys Plats kopplade trafikledaren ur den mekaniska bromsen med handtag på vagnarnas utsida för att dessa i lutningen skulle rulla bakåt in under spänningsförande kontaktledning.

När den mekaniska bromsen kopplas ur upphör all mekanisk bromsverkan. Bromsen kan återställas genom att tryckluft fylls på, spårvagnen aktiveras (manöverspänningen slås till) och en lossningsmanöver utförs inifrån vagnen.

Denna åtgärd medförde ingen bromsverkan eftersom den mekaniska bromsen var urkopplad.

Urkopplingsdonen för den mekaniska bromsen på M 21 har spärrats så att det fordras verktyg för att koppla ur bromsen. En konstruktion, som skall göra att urkoppling av bromsen inte behöver ske annat än i mycket speciella fall, beräknas vara klar under december 1992. Handtag och vajrar till urkopplingsdonen kan då tas bort.
