UTREDNINGSRAPPORT

beträffande det liberiaregistrerade fartyget
STAR CLIPPERS påsegling av Almöbron i farleden
till Uddevalla den 18 januari 1980

Avgiven av
Den särskilda undersökningskommissionen
Sjöfartens haverikommission

April 1981

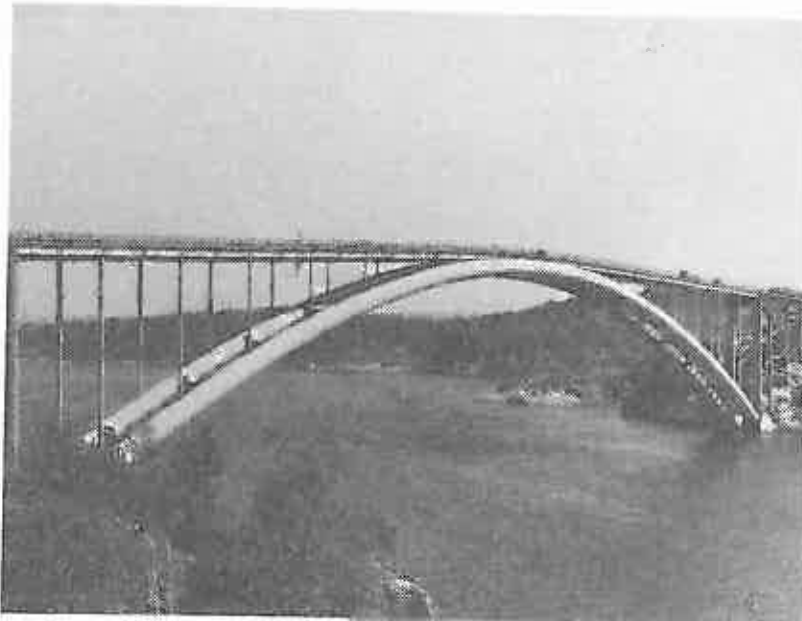
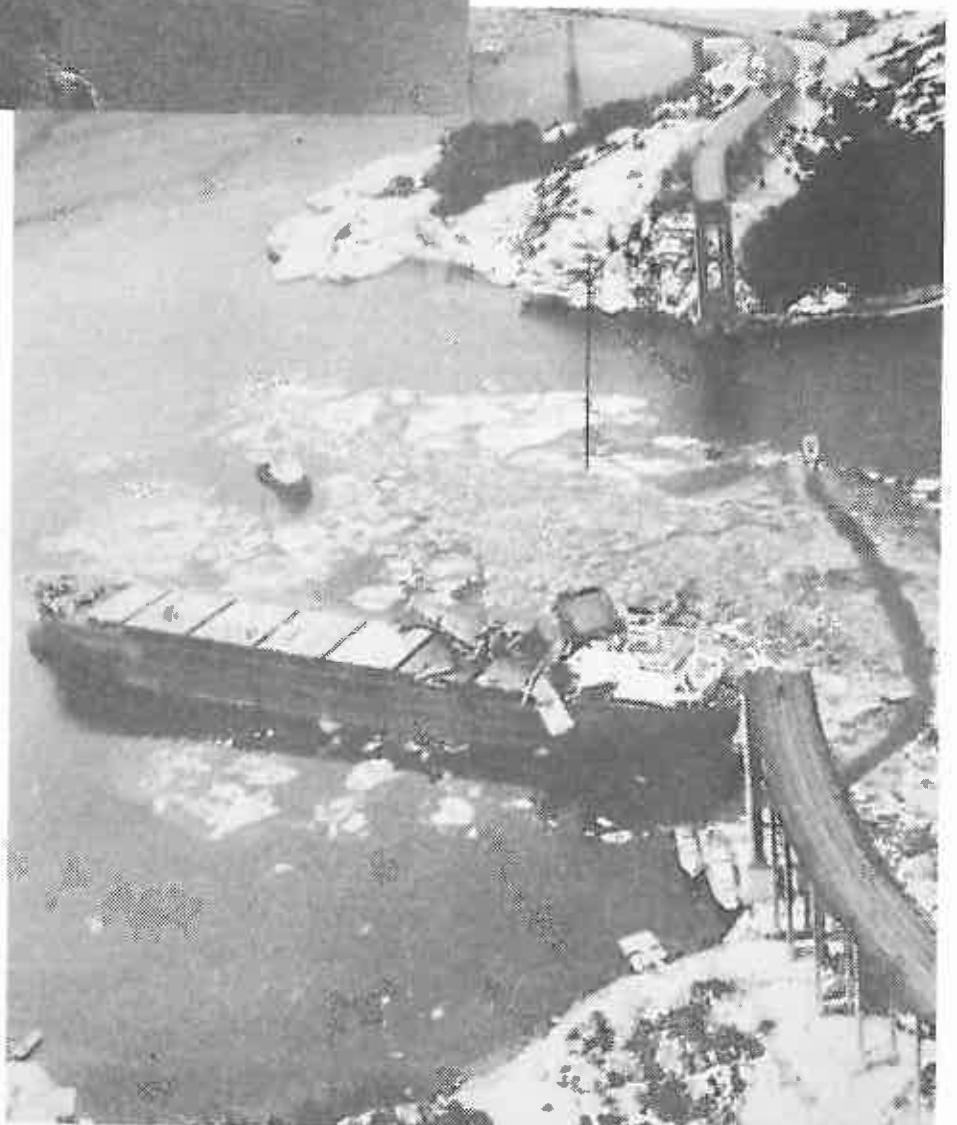
Den påseglade ALMÖBRON mellan
Källön och Almön i farleden till
Uddevalla

Torrlastfartyget STAR CLIPPER påseglade den 18 januari 1980 omkring kl 0130 bron som förbinder Källön med Almön i farleden mellan Marstrandsfjorden och Uddevalla. Bron raserades fullständigt och sju bilar störtade som följd härav i vattnet. Åtta personer omkom. Inga ombord skadades. Fartyget gick i barlast och var på resa från Fredrikstad i Norge till Uddevalla. Fartyget gick under ledning av lots vid olyckstillfället.

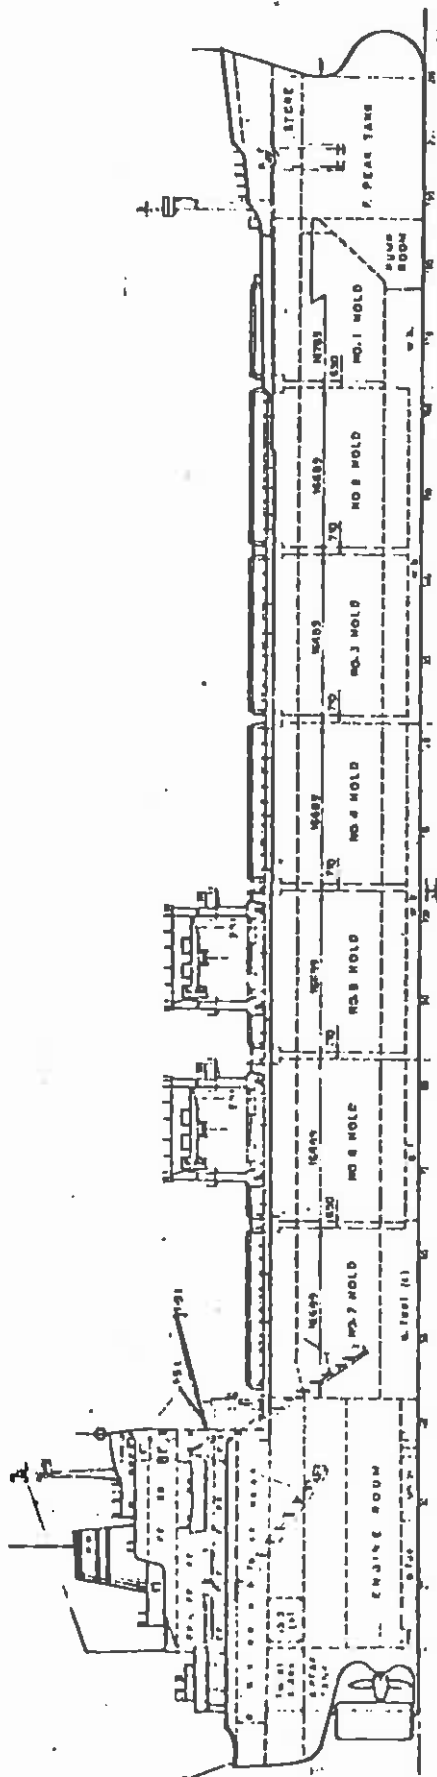
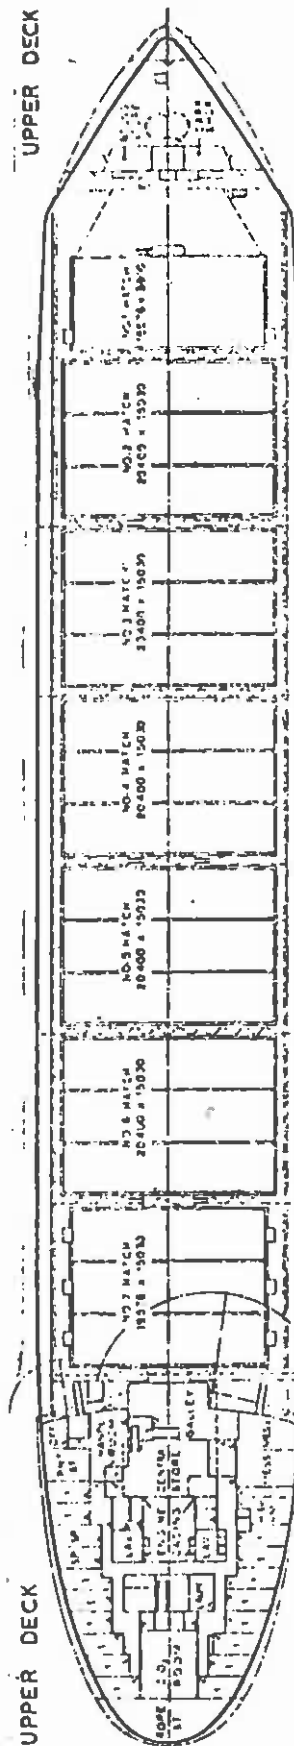
Bild 1

Fartyget är byggt år 1969 vid Kockums Mekaniska Verkstads AB i Malmö. Det är 172 m långt, 26 m brett och har ett mallat djup på 14,7 m. Bruttodräktigheten är 18 467 registerton, nettodräktigheten 11 241 registerton och lastförmågan 27 450 ton. (Bild 1)

M/S STAR CLIPPER
 GENERAL ARRANGEMENT
 Profil och däckspan

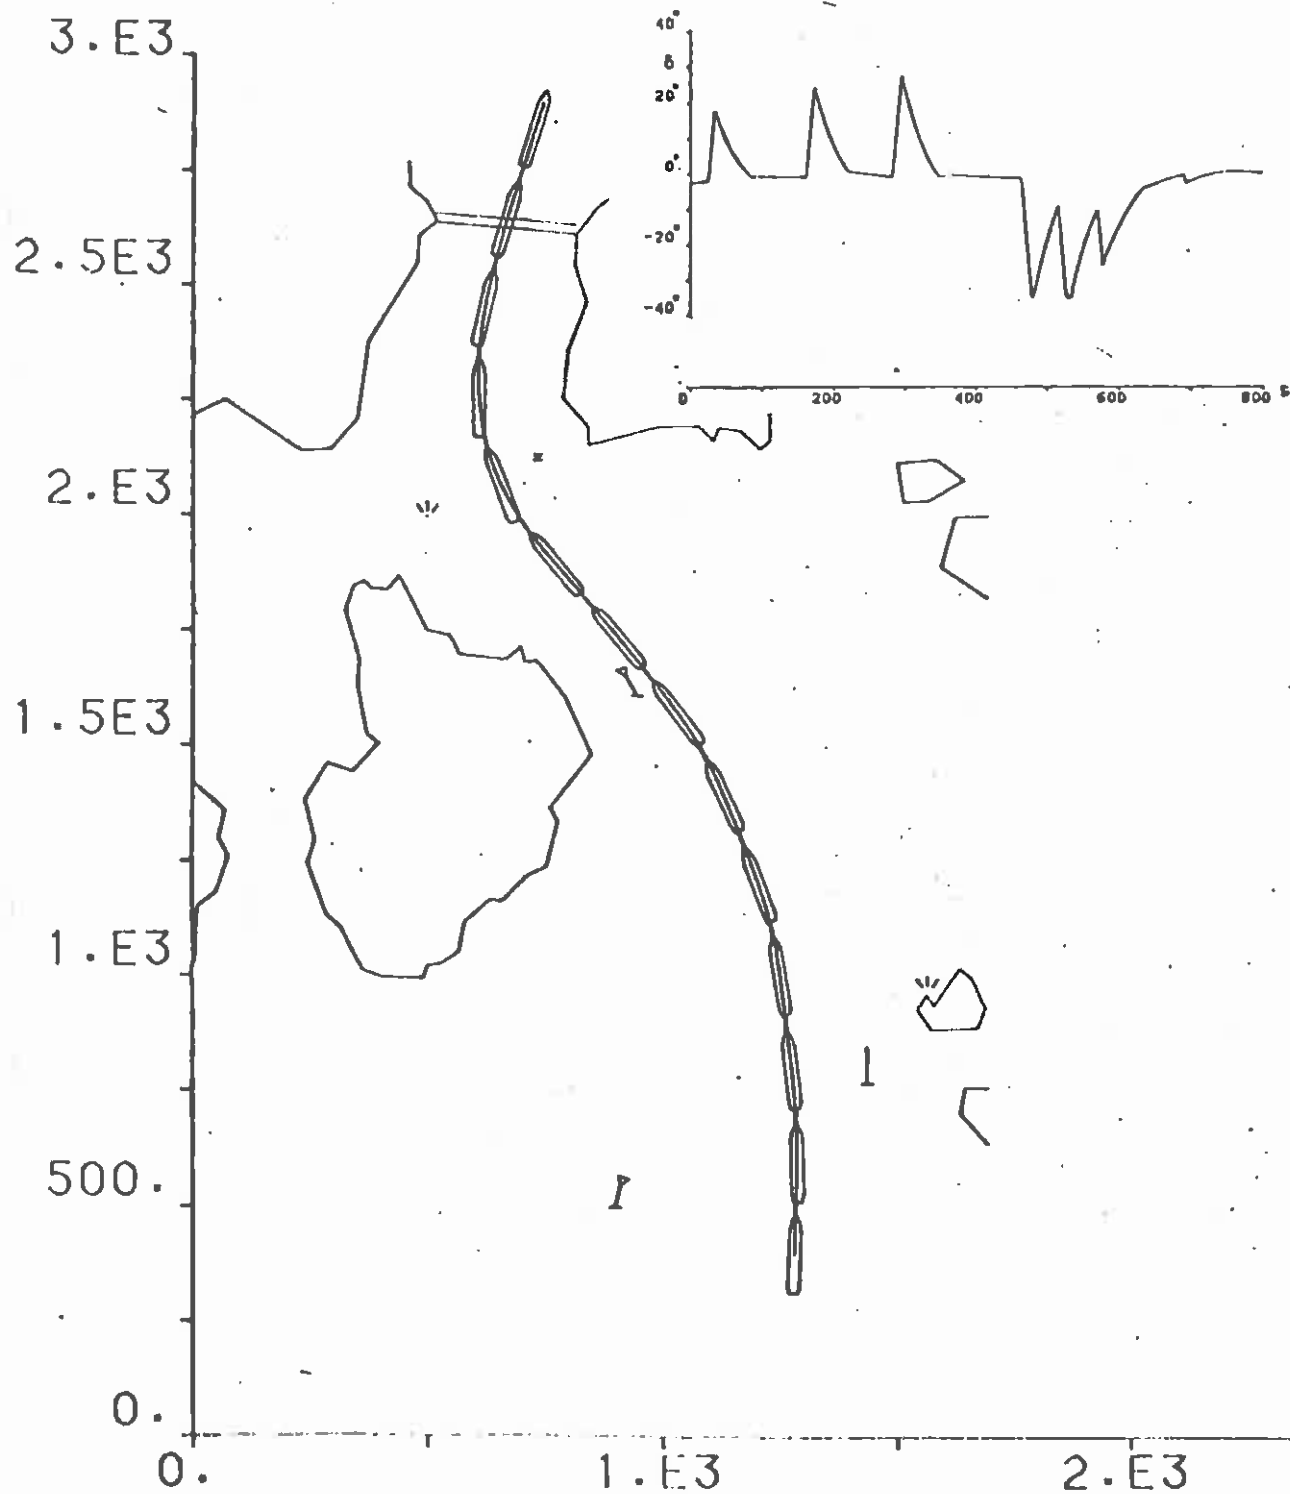
Fig 4

I utlåtandet visas inverkan av bankeffekten liksom inverkan av en rent nordgående ström var för sig i särskilda diagram över positionsförändring och roderörelse hos ett fartyg som autostyrs längs med den önskade farledsbanan. Liknande diagram presenteras för att belysa inverkan av "barriär" av drivis, som förutsättes uppträda utmed fartygets styrbordssida. (Bilder 4 och 5).

M/S STAR CLIPPER I ALMÖLEDEN

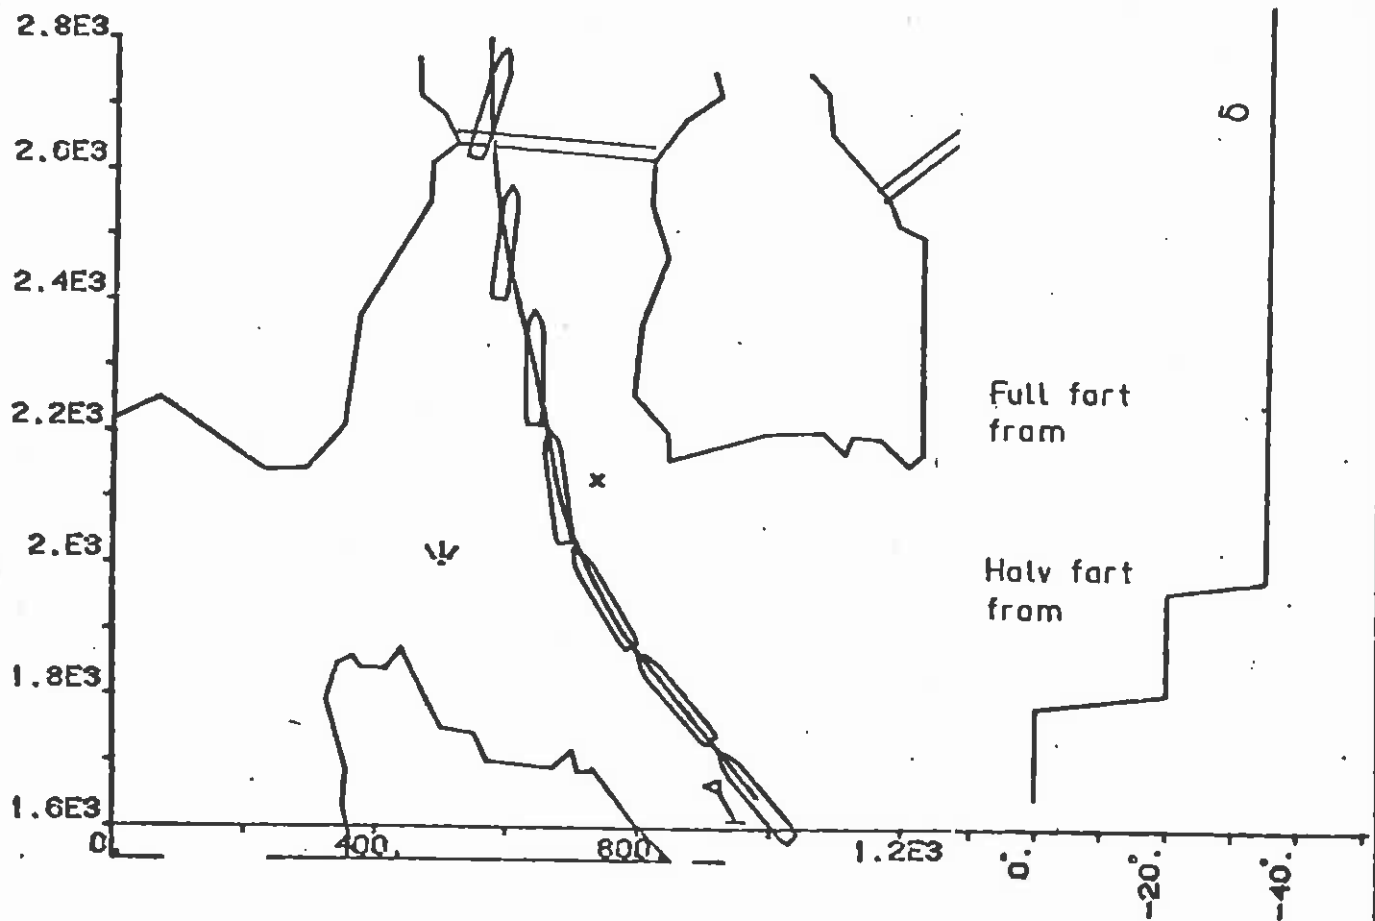
Fig 12

Efter utredning av statens skeppsprovninganstalt har framkommit att isen - drivis med flakstorlekar på 2-3 m² med en tjocklek av 4-6 cm - bildat en isbarriär på fartygets styrbordssida som stört fartygets manöverförmåga. Dessutom har denna påverkats av effekten av ström och påverkan av närheten till uppgrundningar (s k bank-effekt). Fartyget gick på lätten med stort akterligt trim. Fartygets färd har rekonstruerats (se Bild 3).

tekniska fel eller avvikande manöveråtgärder kan uteslutas synes STAR CLIPPERS rörelser vid haveritillfället endast kunna förklaras av yttre störningar. Skeppsprovningensanstalten anser att förekomsten av drivis skulle kunna medföra en tillräcklig sådan störning.

M/S STAR CLIPPER I ALMÖLEDEN
Datormsimulerad rekonstruktion av
fartygets rörelser vid haveri-
tillfället under antagande av
drivisstörning
