**RAPPORT C 1993:57**

**Luftfartshändelse  
den 27 december 1991  
i Gottröra, AB län**

**Ärende L-124/91**

## Rapport C 1993:57

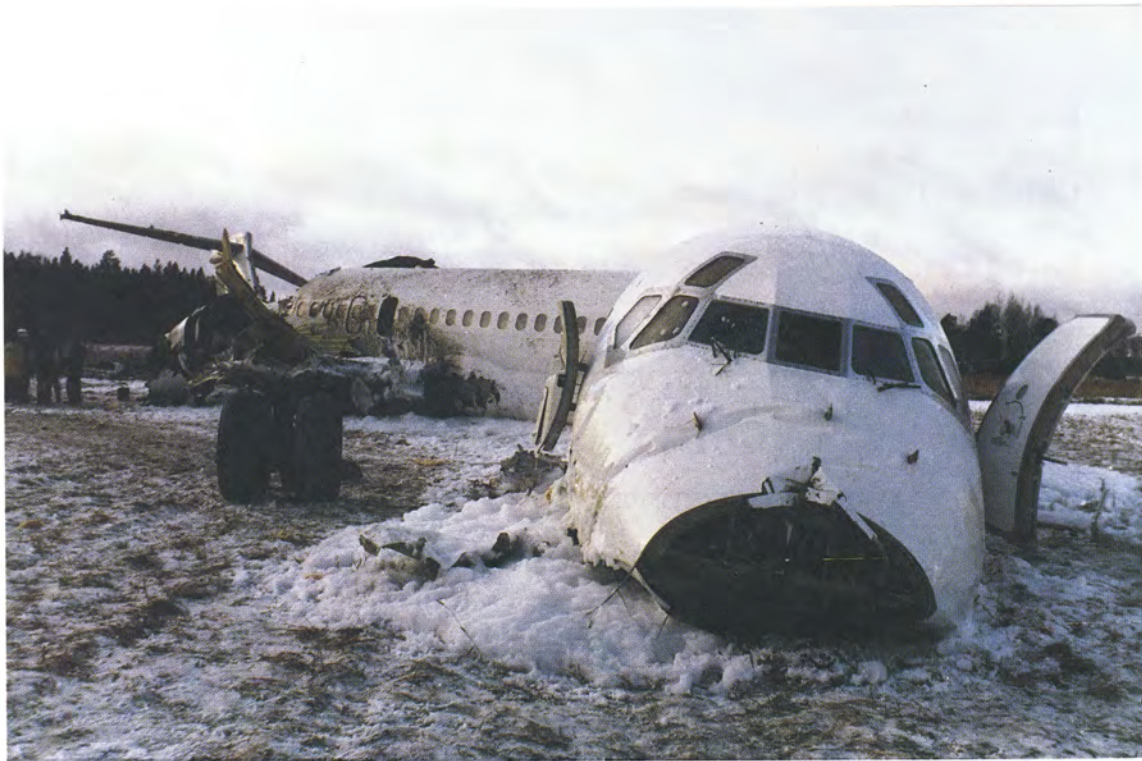
## 1.3 Skador på luftfartyget

Flygplanet totalförstördes vid nedslaget.

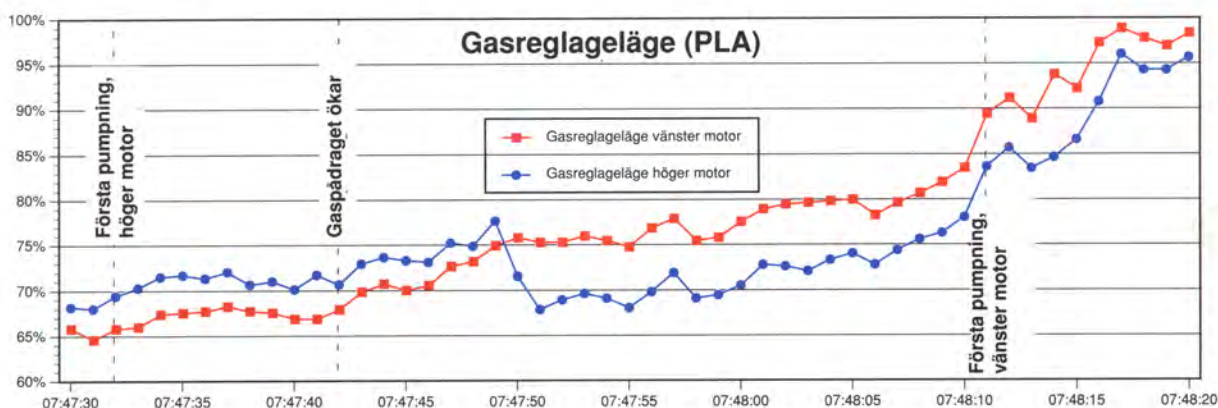
### Automatisk PLA-ökning

Som framgår under 2.3.2 försakade skadorna i motorernas fläktsteg en aerodynamisk störning som ledde till att motorernas EPR sjönk något i förhållande till de andra prestandaparametrarna. Detta medförde att ett större gaspådrag än normalt erfordrades för att motorerna skulle nå EPR för G/A.

Motorpumpningar stoppas normalt genom att gaspådraget minskas. En ökning av gaspådraget får däremot till följd att pumpningarna fortsätter med ökande intensitet. Gaspådraget och pumpningsintensiteten har i detta fall successivt ökat till dess motorerna havererade. Det exceptionella i det här fallet var att båda motorerna utsattes för i princip samma behandling med resultat att båda havererade på samma sätt.

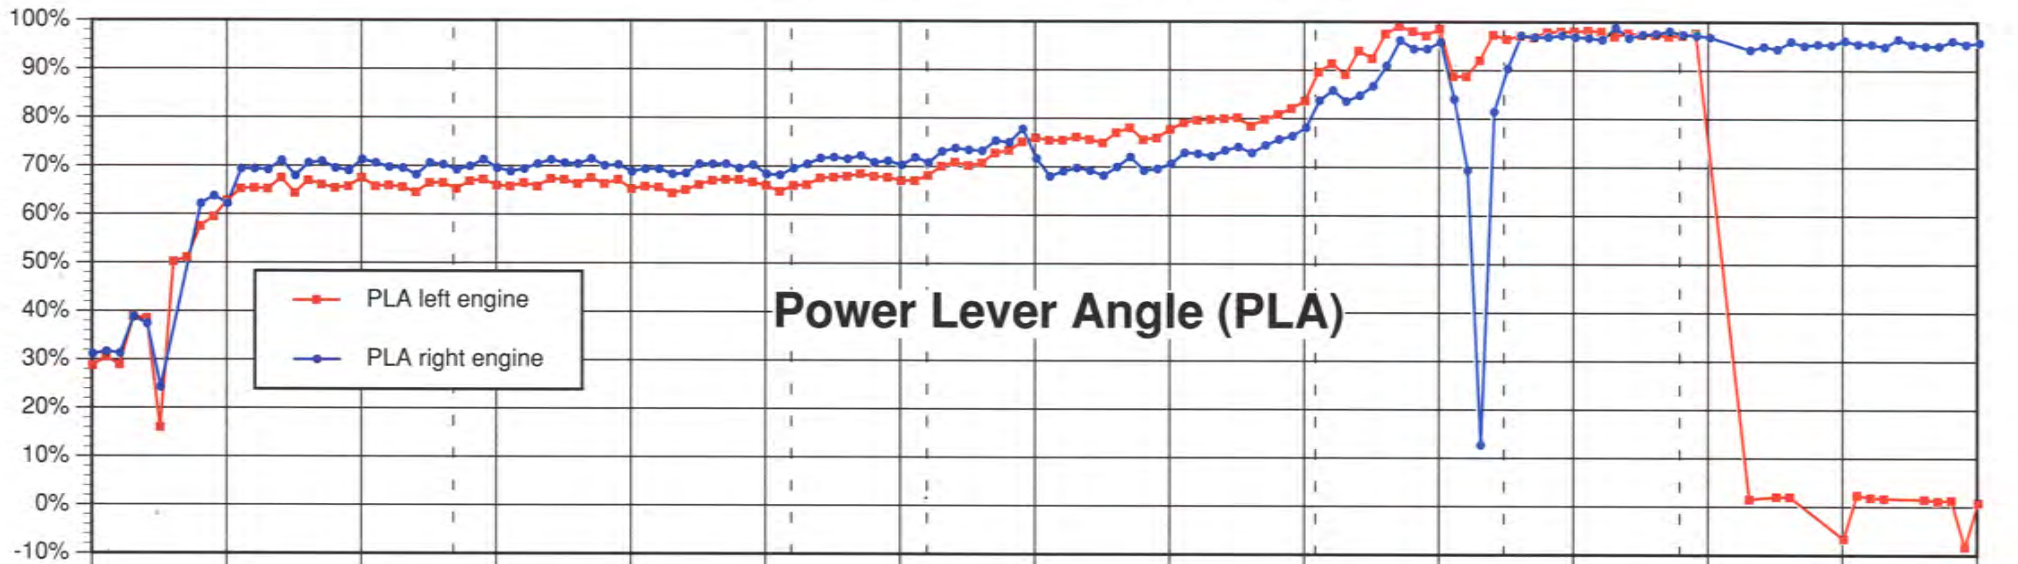
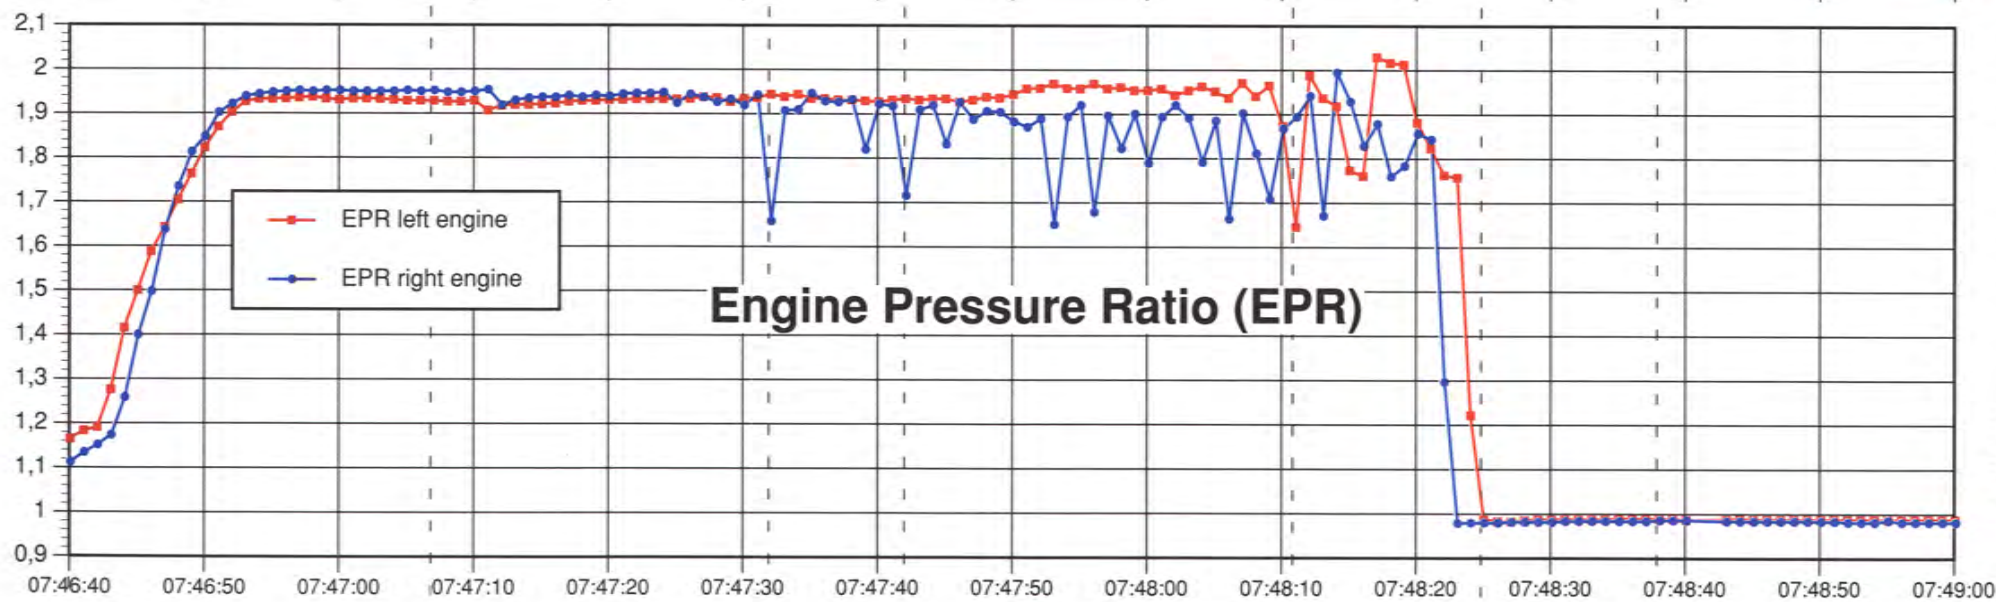
# QAR Parameter Plot

Rwy turn-on      Rotation      First surge, right engine      Start PLA increase      First surge, left engine      EPR <1.00, both engines      Fire warning, left engine      UTC time

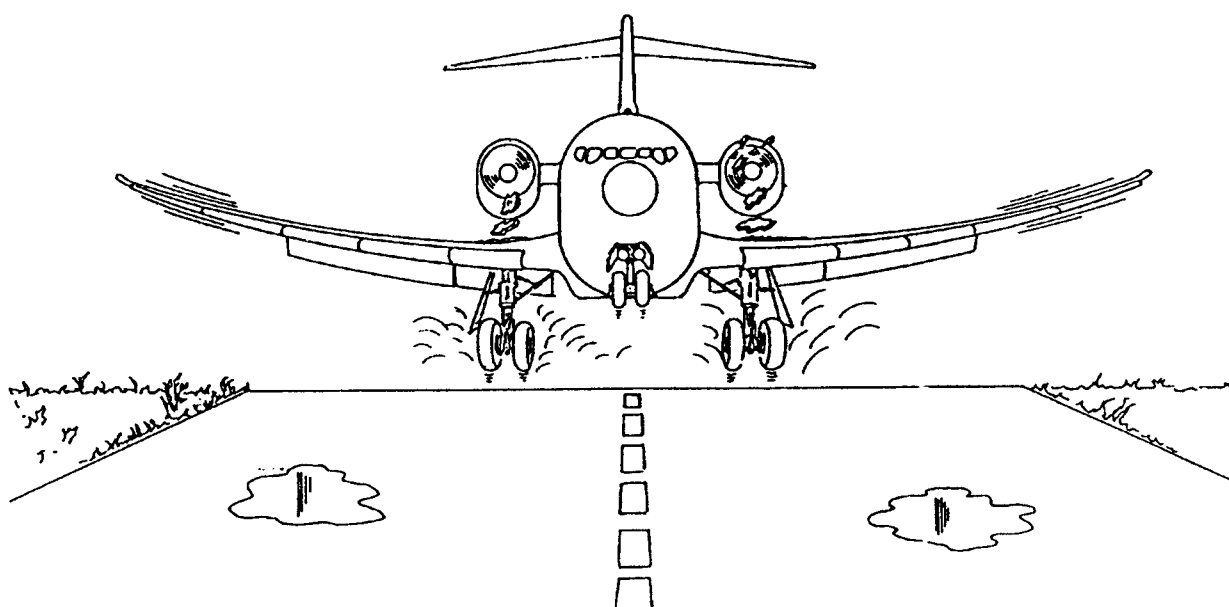
“CLEAR-ICE”.

**WHEN THE AIRCRAFT ROTATES, THE  
ICE WILL BREAK LOOSE DUE TO THE  
NATURAL FLEXING OF THE WINGS,  
AND WILL BE SUCKED INTO THE  
ENGINES AT THE MOST CRITICAL  
PHASE OF THE FLIGHT!**
