Slutrapport RM 2013:02

**Olycka den 15 mars 2012 med ett luftfartyg
av typ C-130 med anropssignal *HAZE 01*
ur norska Luftforsvaret vid Kebnekaise,
Norrbottens län.**

Diariern M-04/12
2013-10-22

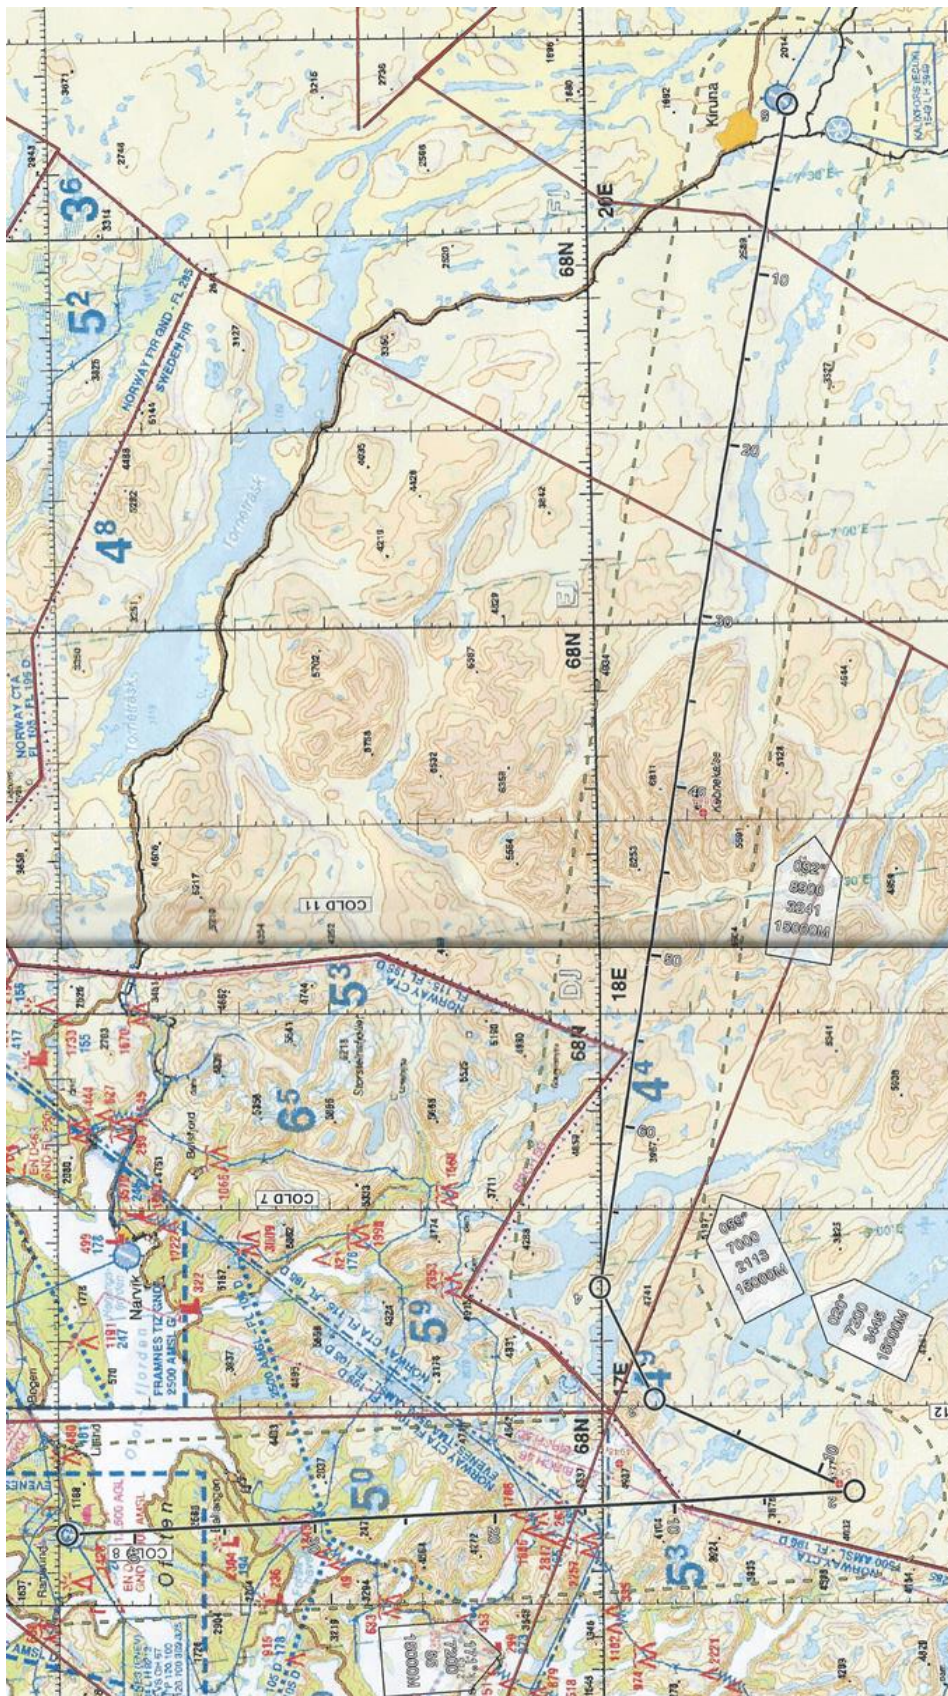
Fig. 1. LFC med inlagd rutt och Doghouse för varje delsträcka. Siffrorna i blått i de olika koordinatrutorna anger minsta hinderfria höjd, MEF, på den norska sidan av gränsen.

På latitud/longitudrutor som avsåg terrängen på den norska sidan av gränsen angavs minsta hinderfria höjd, (MEF, Maximum Elevation Figures), med siffror i blå färg. Siffrorna som angav denna höjd återfanns till viss del på den svenska sidan av gränsen mellan Sverige och Norge men avsåg höjden på den norska sidan av gränsen i respektive ruta. Det fanns inga MEF-värden som

avsåg terrängen på den svenska sidan om gränsen. Övriga höjdangivelser angavs i fot med svarta siffror för terräng med undantag för höjden på Kebnekaise som angavs med röda siffror. Höjder för flyghinder angavs i fot med röda siffror på den norska sidan av gränsen. Kebnekaise var även markerad med en röd prick med ett vitt kors.

Den kartan av typen LFC (se avsnitt 1.1.3) med anteckningar om minimihöjder längs sträckan innehöll bland annat minsta säkra flyghöjder i flyginformationsrutorna. Samtidigt fanns där MEF höjddangivelser som kunde utgöra en källa till förväxling. Dessa lägre MEF-värden kan lätt tolkas som om de avser hela koordinatrutan där en stor del av området är beläget på den svenska sidan om gränsen. Två sådana MEF-värden (4.9 och 4.4) ligger i direkt anslutning till den planerade färdvägen på LFC kartan. Därutöver redovisas mycket sparsamt med övrig information på den svenska sidan av gränsen. Det kan inte uteslutas att MEF kan ha gett ett intryck av en avsevärt lägre terräng på den svenska sidan ju närmare Kiruna man kom än vad som är fallet i verkligheten (fig.1).

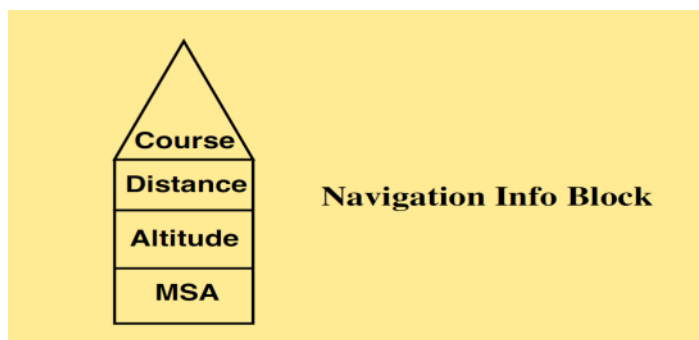
Intill varje delsträcka fanns textrutor, *Flight Information Blocks*, även kallade *Doghouse*, se fig. 2, med information om kurs, *ESA* (*Emergency Safe Altitude*), motsvarande 2 000 fot över högsta hinder inom 22 nautiska mil räknat från den planerade färdlinjen, terrängens höjd över havet vid startpunkten för varje delsträcka samt höjden över havet för bränsletabellens vinduppgifter.

Norska Luftforsvarets *Basic Employment Manual* innehåller rekommendationer för utformningen av *Flight Information Block*. Som ett minimum ska kurs, distans, flyghöjd och minsta säkra flyghöjd (*MSA*, *Minimum Safe Altitude*) noteras. På den aktuella kartan hade *MSA* ersatts av *ESA* värden.

Fig. 2. Flight Information Block, även kallat Doghouse.

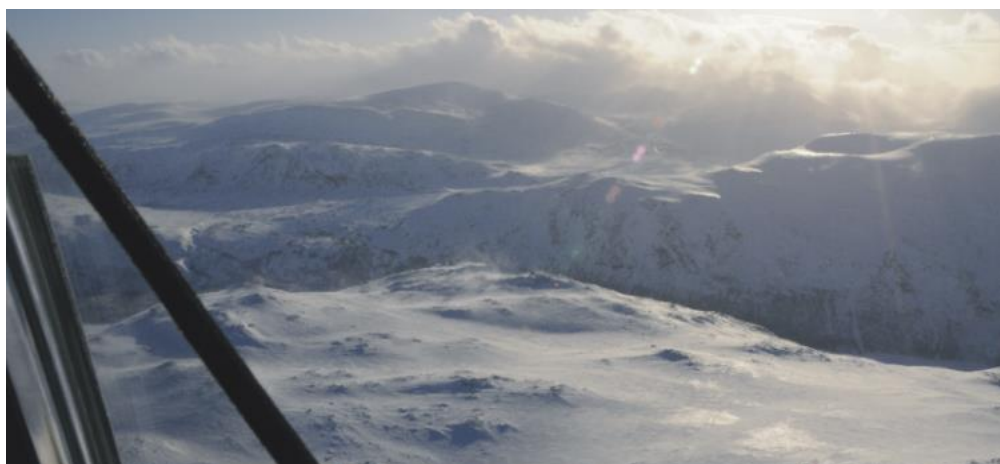
Fig. 12. Bild tagen från polishelikopter cirka klockan 14.50 i riktning sydväst mot haveriplatsen på ungefär 30 kilometers avstånd. (Foto: Polisen.)

Flygningen i väntläget och fram till dess att *HAZE 01* sjönk ned i moln vid passage av flygnivå 90, genomfördes i huvudsak ovan moln och med goda siktförhållanden. Dessa väderförhållanden innebar att man sporadiskt kunde se den underliggande terrängen och därmed bibringas uppfattningen att det var ett ganska tunt molntäcke med goda siktförhållanden under moln. Vädret i Kiruna var CAVOK och besättningen bör från flygnivå 130 och efter att man har lämnat väntläget ha kunnat se de delar av den svenska terrängen som låg närmare Kiruna. Den del av den underliggande terrängen som utgjordes av Kebnekaisemassivet bör ha varit dold för besättningen av det underliggande molntäcket. Detta understryks även av det fotografi som togs över fjällmassivet cirka 20 minuter före olyckan från en helikopter (se avsnitt 1.8.1, fig 12).

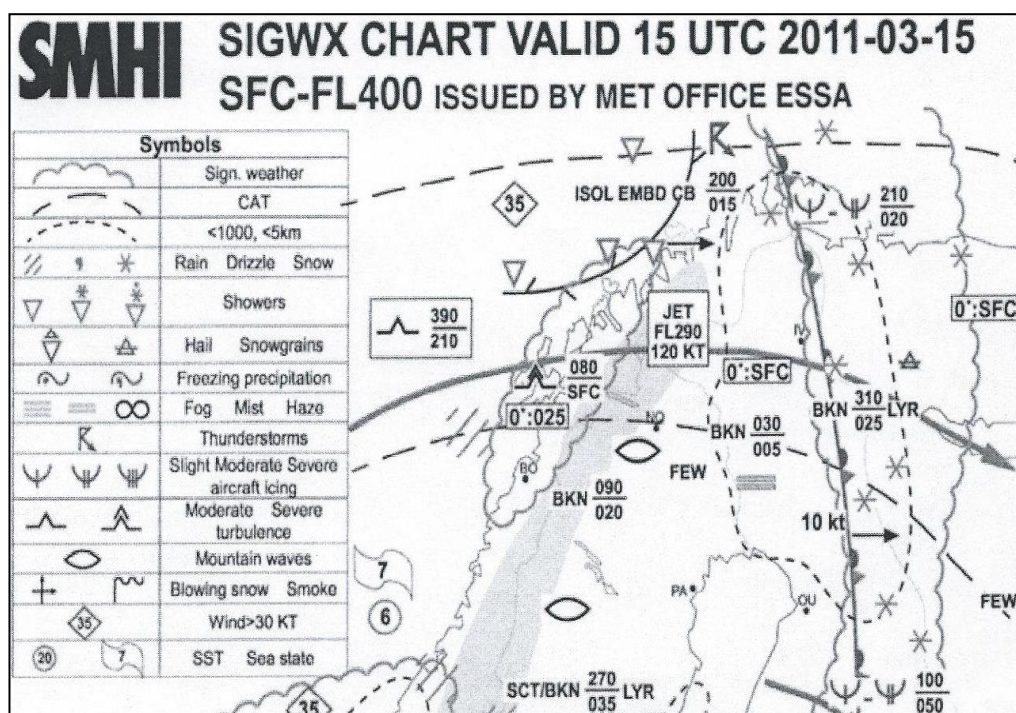
- Förekomst av brutet molntäcke mellan 2000 fot och 9000 fot utmed norska kusten och österut till en punkt halvvägs till Kiruna.
- Förekomst av måttlig till svår turbulens från marknivå upp till 8 000 fot där södra kanten för området låg i höjd med Kiruna.
- Fåtalig förekomst av lävägor.
- Isotermen för 0°C låg mellan 2 500 fot och marknivån.

Fig 13. Significant Weather Chart, SWC.

Det har uppmärksammats att årtalet på SMHI:s Significant Weather Chart (SWC), fig. 13 i slutrapporten, är den 15 mars 2011, dvs. ett år innan händelsen.

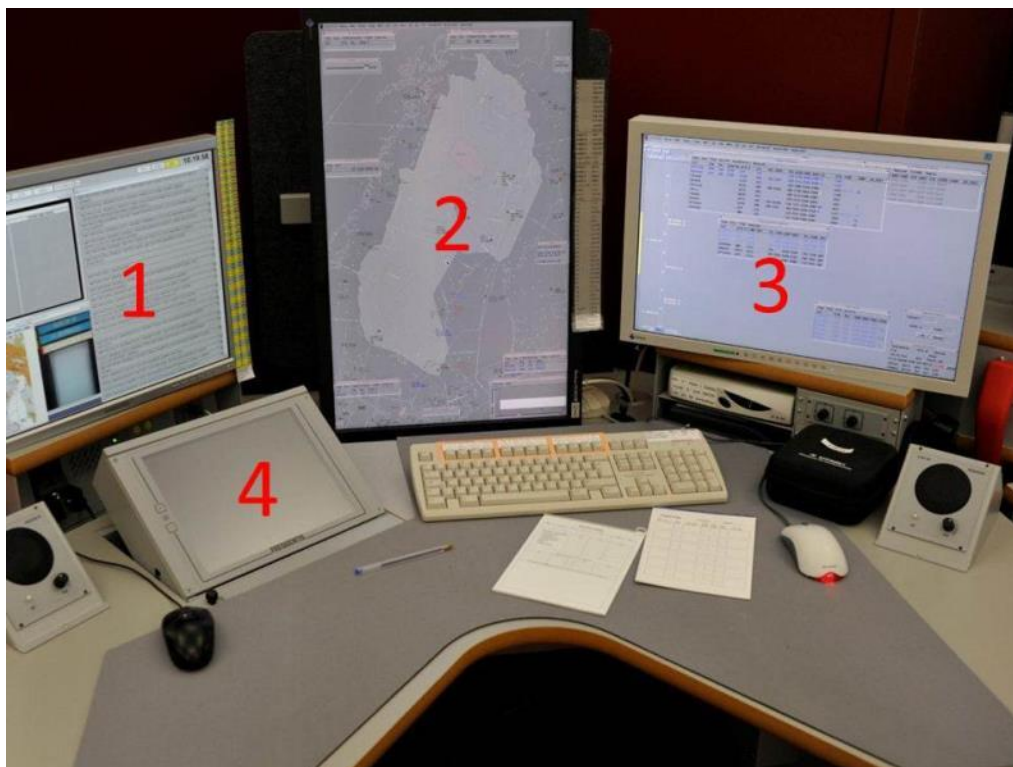
Fig. 15. E-positionen för Z-behörighet på Stockholm ACC. Omedelbart vid sidan utanför bild finns den identiska P-positionen. Siffrorna markerar följande utrustning: 1=väderinformation, 2=radarskärm, 3=planeringsverktyg för ankommande trafik, 4=VCS (radiopanel).

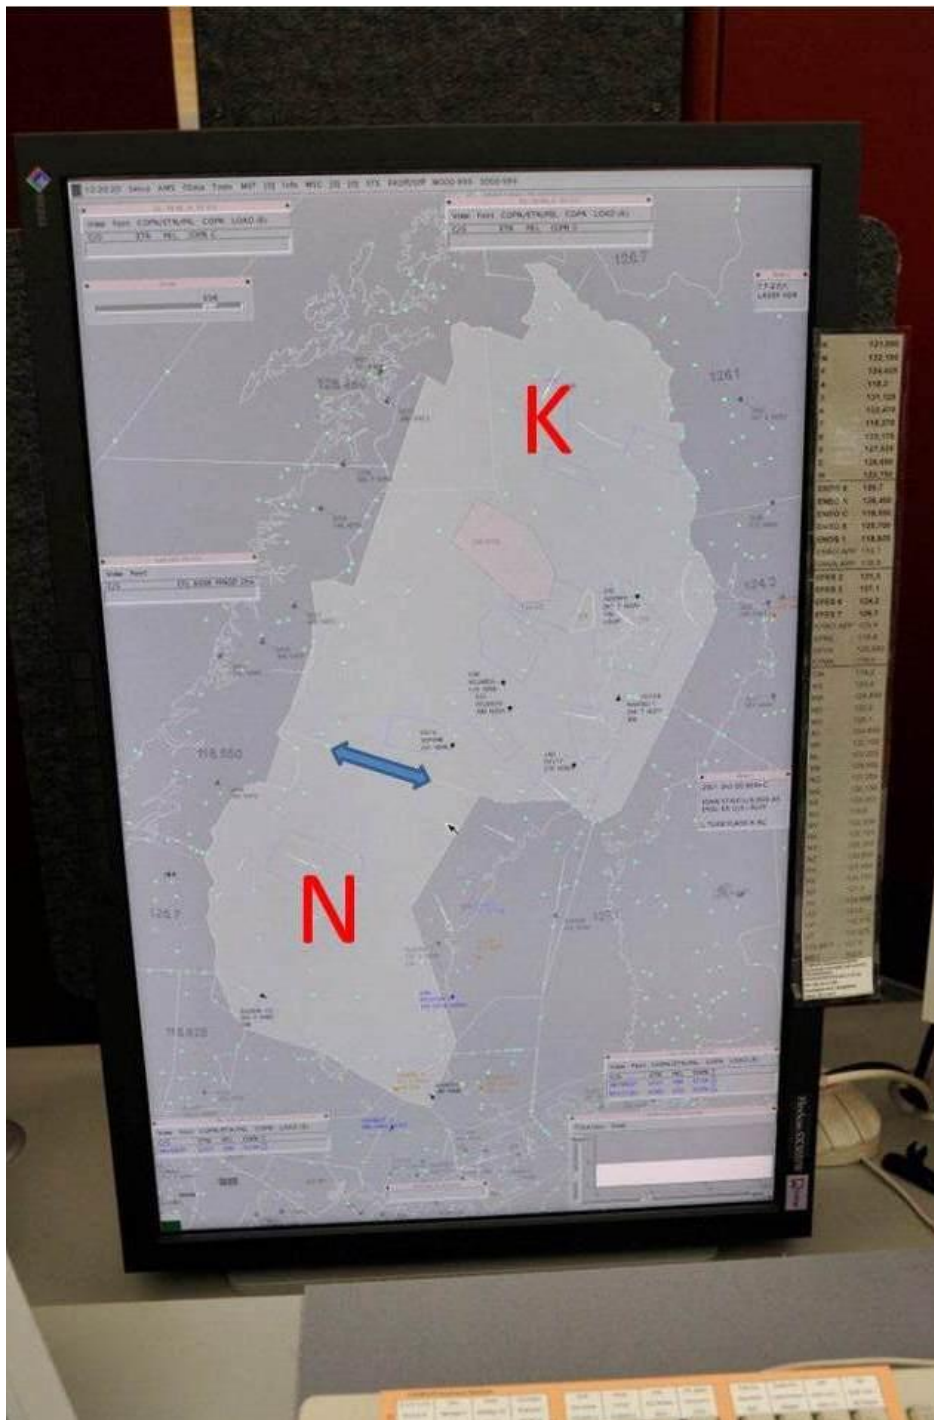
Fig. 16. P-positionens radarskärm. Bokstaven K respektive N illustrerar de olika sektorerna, bokstaven K är placerad där Kiruna TMA är lokaliserat. Den blå pilen markerar delningen mellan sektorerna (de röda bokstäverna och den blå pilen är infogade av SHK). Listan på skärmens utsida till höger innehåller frekvenser till olika flygtrafikledningstjänstenheter. Kebnekaise fanns vid tidpunkten för händelsen inte utmärkt på radarkartan.

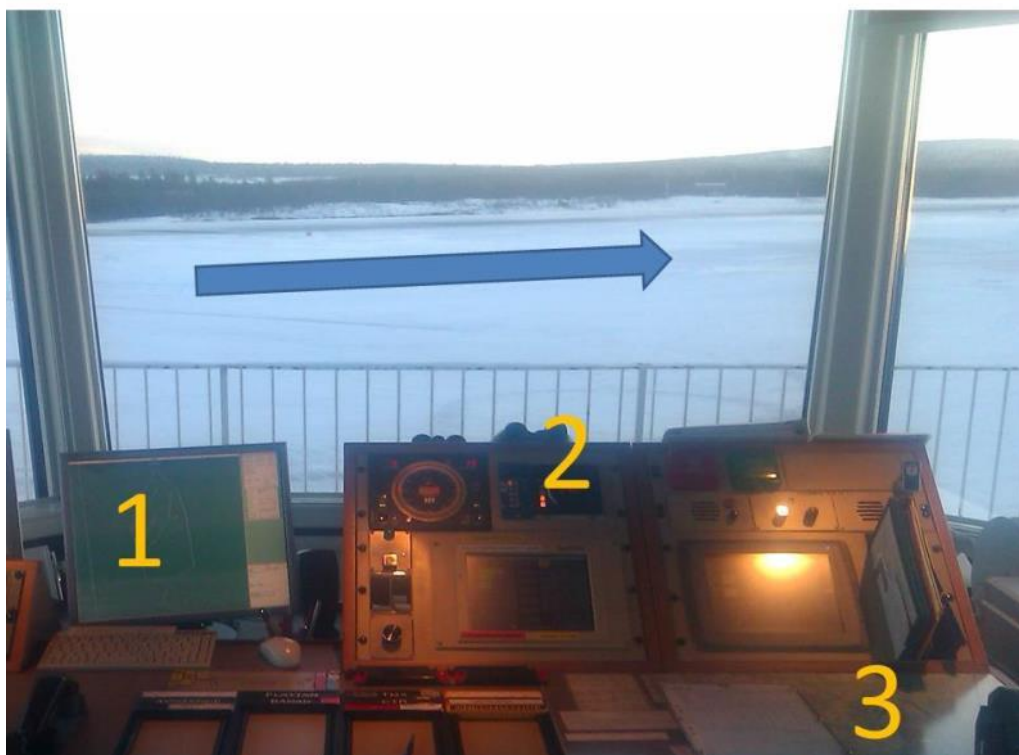
Fig. 18. Flygledarens arbetsposition i Kirunatornet. Siffrorna markerar följande utrustning: 1=radarskärm, 2=pejl, 3=karta. Den horisontella pilen markerar banas placering, vars riktning är 03/21. Kebnekaise fanns vid tidpunkten för händelsen inte utmärkt på radarskärmen.

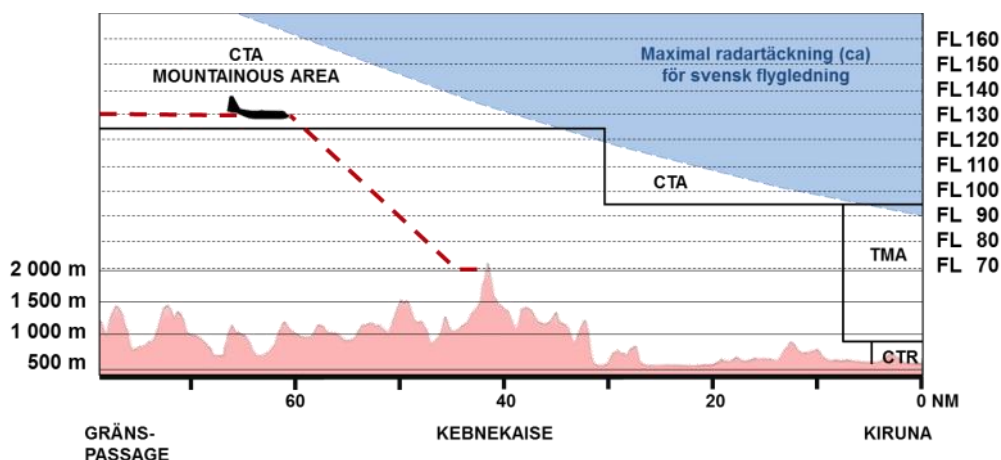
Fig. 21. Luftrum och terrängprofil längs det havererade luftfartygets färdväg. Området skuggat med blått visar ungefärligt den svenska flygtrafikledningstjänstens radartäckning vid optimala förhållanden. Den röda streckade linjen visar schematiskt färdvägen för HAZE 01. Observera att höjdskalet i bilden är starkt överdriven. (Terrängprofil: Google Earth.)

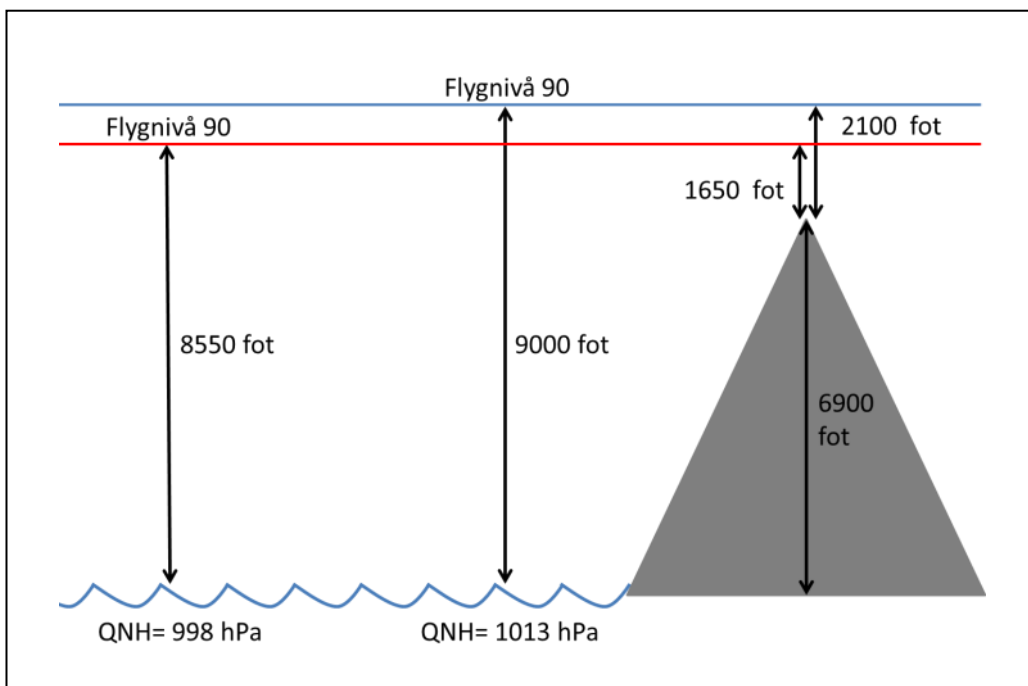
- 9 000 fot – 450 fot = 8 550 fot

Flygnivå 90 uppfyller därmed inte längre kravet på en hinderfrihet motsvarande 2 000 fot, se fig. 34.

Fig. 34. Den översta blå linjen visar höjden över terrängen med höjdmätaren inställd på 1013 hPa vid ett lokalt lufttryck på 1013 hPa. Den röda linjen visar höjden över terrängen med höjdmätaren inställd på 1013 hPa vid ett lokalt lufttryck på 998 hPa.

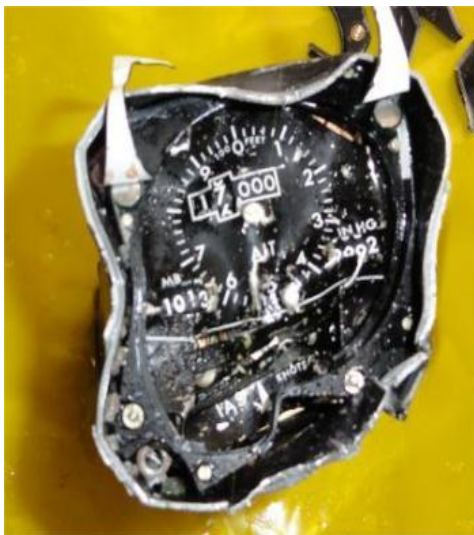
Fig. 35. Reservinstrument för höjd och fart.
(Foto: SHK.)

På olycksplatsen upphittades ett reservinstrument, som är en kombinerad höjd- och fartmätare. Instrumentet var skadat, men värden för såväl höjd som fart går att utläsa. Höjdvärdet, med tre fasta nollor, stod på 17 000 fot STD. Värdet för indikerad fart genom luften, IAS (*Indicated Air Speed*), var cirka 220 knop, se fig. 35-36.

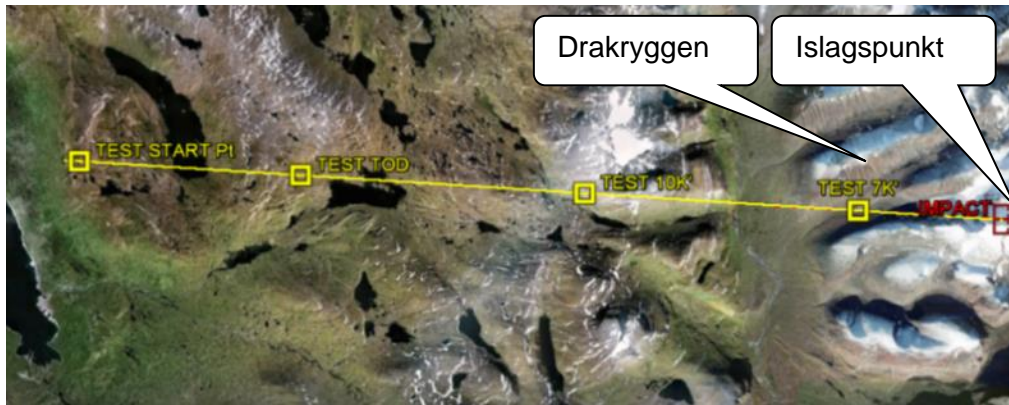
Fig. 37. Flygbana vid referensflygningen.

Denna flygväg användes sedan som grund för referensflygningarna, se fig. 37 ovan. För att vid referensflygningen följa denna flygbana eftersträvades nedanstående värden vid de punkter som angivits i figuren:

- *TEST START Pt*: Startpunkt för referensflygbanan. Höjd: flygnivå 130. Fart: Lämplig med hänsyn till aktuell luftfartygsmassa med mera.
- *TEST TOD (Top Of Descent)*: Startpunkt för plané mot flygnivå 70. Fart: 315 kts GS. Visuell vy från cockpit i denna punkt se fig. 38.
- *TEST 10K*: Kontrollpunkt för passage av flygnivå 100. Fart: 295 kts GS.
- *TEST 7K*: Senaste punkt för intagen planflykt på flygnivå 70 och fart 275 kts GS. Föraren fortsatte därefter flygningen i planflykt och kontrollerade att fartvektorsymbolen i luftfartygets HUD låg på islagspunkten.
- *1 NM från islagspunkten*: Referensflygningen avbröts genom upptagning så att luftfartyget gick fritt över kammen mellan Kebnekaises syd- och nordtopp.
- *IMPACT*: Olycksluftfartygets islagspunkt på bergväggen.

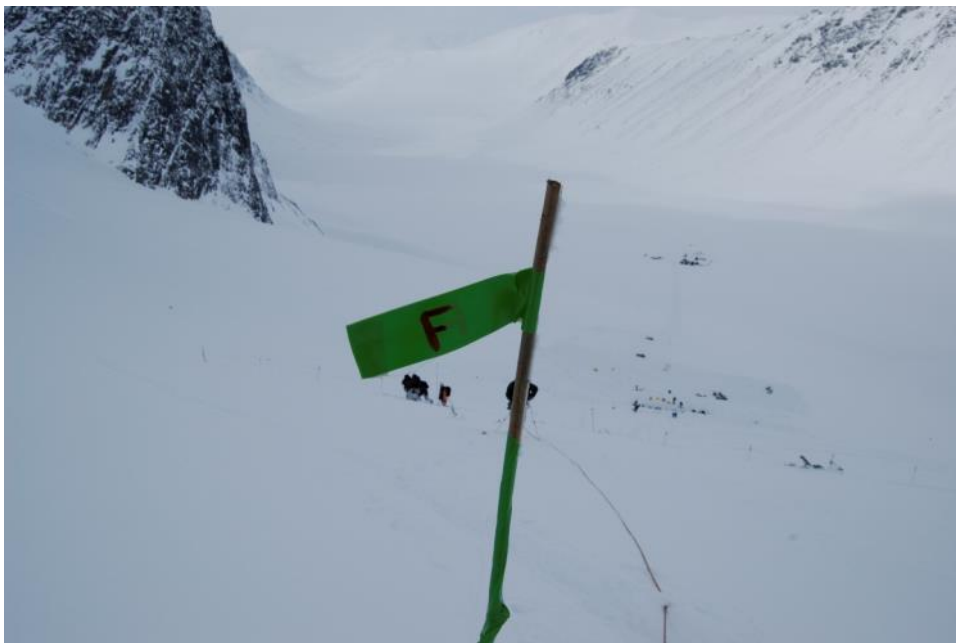
Fig. 39. Käpp för markering av områdeszon F och centrumlinje. (Foto SHK.)

Haveriplatsen låg i högalpin terräng. Vid islaget sönderdelades luftfartyget kraftigt, och många små fragment blandades med snö i en lavin orsakad av islaget. Spridningsområdet på Rabots glaciär delades in i ett rutnät med käppar nerstuckna i snön som centrumlinje, se fig. 39.

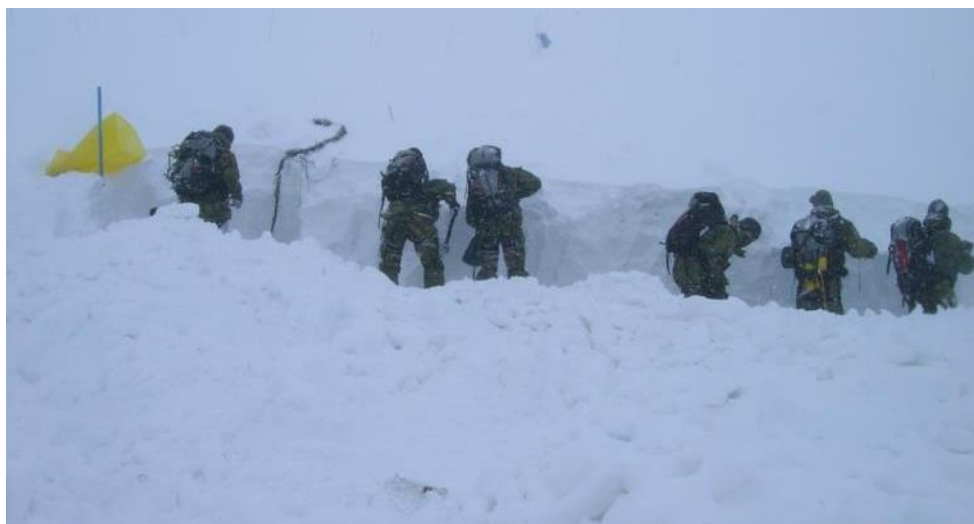
Fig. 40. Ett söklag gräver sig fram på Rabots glaciär. (Foto SHK.)

Initialt utfördes eftersök av CVR, DFDR och övriga vrakdelar för hand, se fig. 40. Detta var mycket krävande och resulterade i en mängd punktgrävningar.

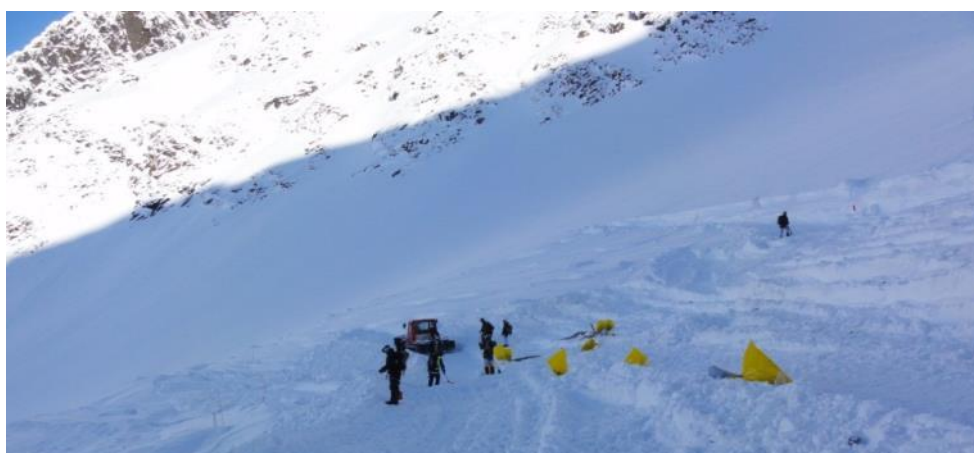
Fig. 41. Pistmaskin och sökmanskap. (Foto SHK.)

För att täcka största möjliga yta beslutade haverikommissionen att utnyttja en mindre pistmaskin för att, samtidigt som personal observerade vad som kom fram, hyvla av så tunna snölager att DFDR och CVR inte försvann med den borthyvlade snön, se fig. 41. På så vis kunde stora snöolymer snabbt genomarbetas och snön transporteras undan åt sidorna. Områden som gått igenom kontrollerades med markradar och metalldetektorer, varvid endast ett fåtal mindre delar kunde lokaliseras.

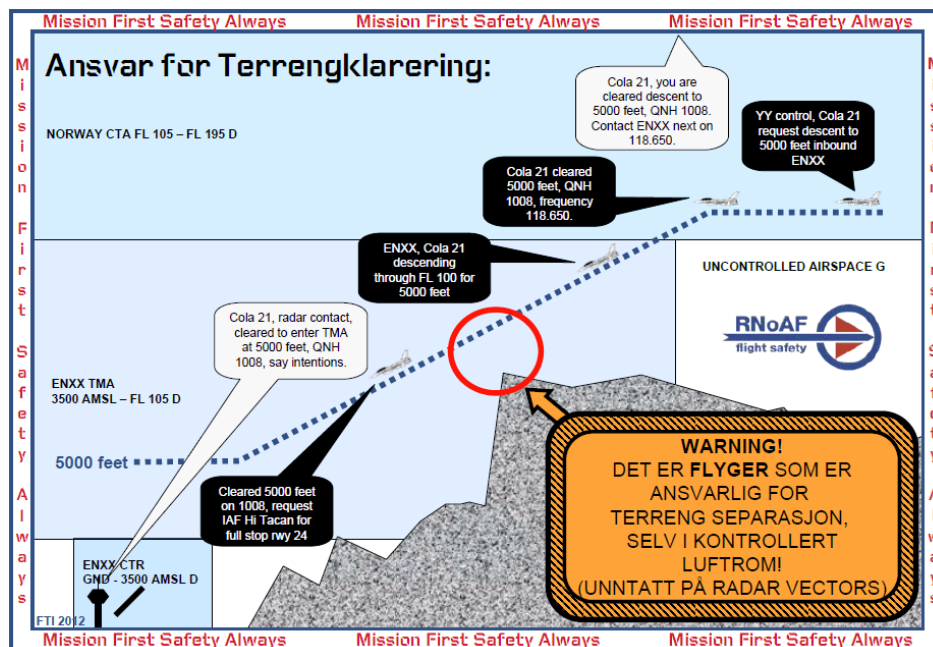
Fig. 42. FTI's Safety Poster sendt til skvadronene i mai 2012.

GCAS/TAWS Tactical mode shall only be selected when needed for VFR Tactical low level operations. There is no terrain data north of 60° north latitude and south of 56° south latitude in the TAWS Tactical database. Therefore no TAWS terrain warnings will be given outside the coverage area of the TAWS Tactical database.

- En Ny BML införts fræn den 1 september 2013. Dær har medtagits nya bestämmelser for terrängseparasjon och förarnas ansvar for detta.

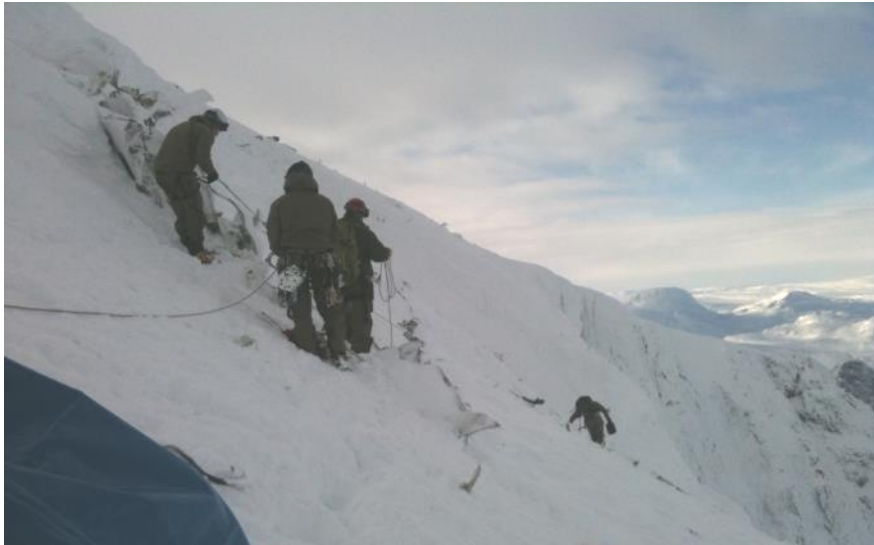
Fig. 7: Haveriplatsområdet. (Foto: Arméns jägarbataljon)

De första fynden från det havererade flygplanet gjordes av bergsplutonen ca kl. 16.00 fredagen den 16 mars 2012 på Storglaciären öster om Kebnekaises toppkam. Ytterligare vrakdelar hittades av plutonen ca kl. 07.30 på lördagen på Björlings glaciär som även den är belägen öster om toppkammen.
